CASA DOS MUSEUS: ESTUDO DAS MANIFESTAÇÕES PATOLÓGICAS DAS ESTRUTURAS DE CONCRETO ARMADO

TAIS MARINI BRANDELLI¹; ARIELA DA SILVA TORRES²; CHARLEI MARCELO PALIGA³

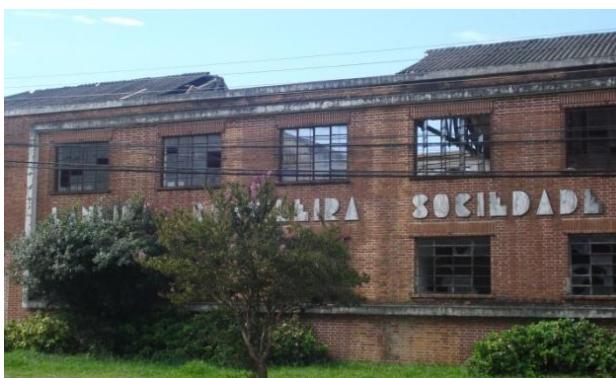
Atualmente, por falta de manutenção, o prédio encontra-se cada vez mais deteriorado, conforme mostra a figura 1. Algumas estruturas e coberturas já não existem mais, e as ainda existentes estão, em grande parte, danificadas, contribuindo cada vez mais para o aparecimento das manifestações patológicas.

Figura 1 - Laneira Brasileira Sociedade Anônima. Foto da autora.

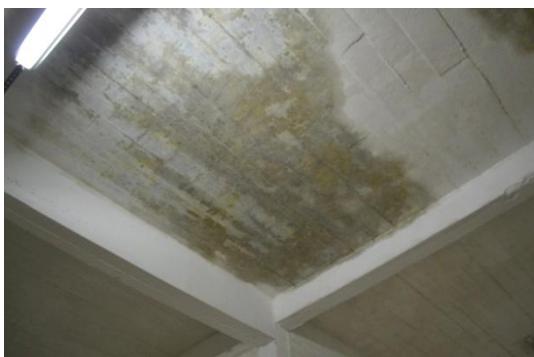
Na edificação em questão, a grande origem dos problemas foi a falta de manutenção. O estado atual da cobertura foi o fator definitivo do aparecimento de grande parte das manifestações patológicas causadas pela umidade. A ação constante de intempéries sobre a edificação onde não há cobertura provoca danos nas estruturas de concreto. No setor B foi observado que sobre as falhas da cobertura foram encontradas manchas de mofo nas lajes e vigas de entrepiso, conforme figura 3 e 4.

Figura 3 - Manchas de umidade na laje de entrepiso. Foto da autora.

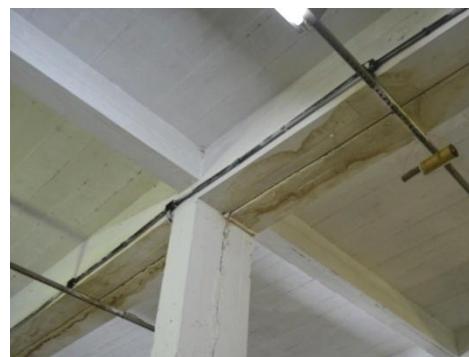
Figura 4 - Manchas de mofo na junta de dilatação da estrutura de concreto. Foto da autora.

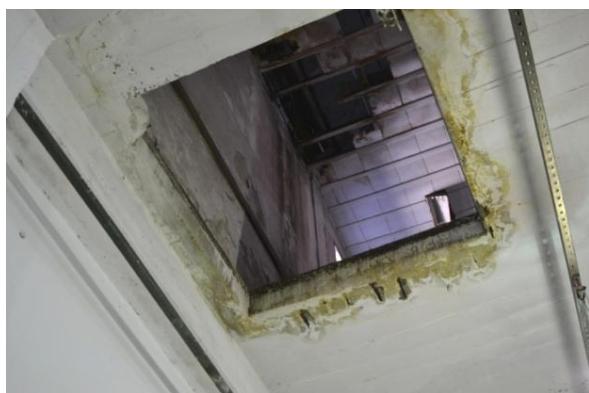
No mesmo setor B também foram encontradas manchas de mofo além de armadura exposta na laje de concreto de entrepiso, ocorrido através da deterioração do concreto, como mostrado na figura 5.

Figura 5 - Manchas de mofo, deterioração do concreto e armadura exposta na laje de concreto. Foto da autora.

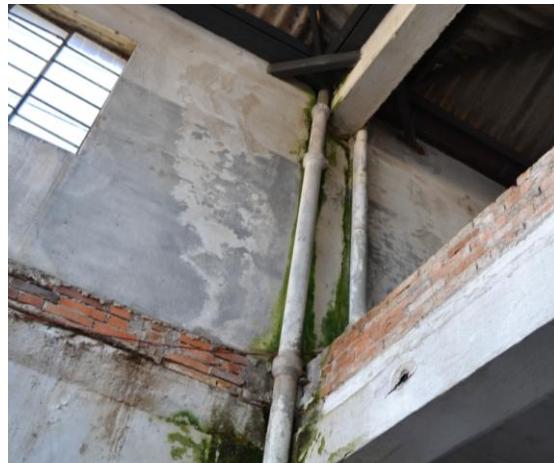
No setor A foi observado manchas de mofo devido a infiltração de umidade causada pelo vazamento do sistema de coletas de águas pluviais da edificação, conforme figura 6. Além da deterioração do concreto, causada provavelmente por ação humana, na remoção do entrepiso de madeira.

Figura 6 - Manchas de mofo e deterioração do concreto. Foto da autora.
