## CASA DOS MUSEUS: ESTUDO DAS MANIFESTAÇÕES PATOLÓGICAS DAS ALVENARIAS ESTRUTURAIS E DOS ELEMENTOS DE VEDAÇÃO

**CAMILA BENDER DA SILVA**<sup>1</sup>; **ARIELA DA SILVA TORRES**<sup>2</sup>; **CHARLEI MARCELO PALIGA**<sup>3</sup>

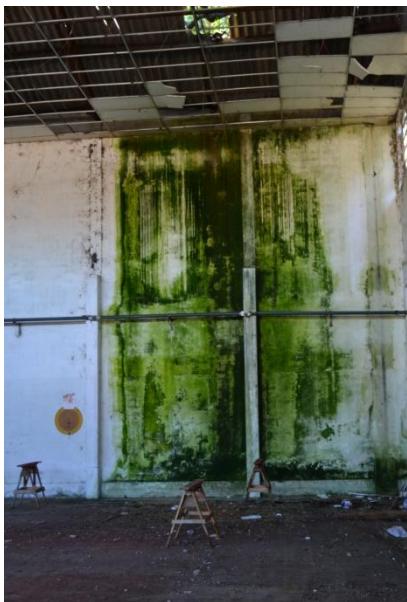
Um dos principais problemas encontrados nos elementos de vedação foi a presença de micro-organismos em decorrência da infiltração de água. Segundo VERÇOZA (1991), as principais origens do aparecimento de umidade nas construções são: trazidas durante a construção, por capilaridade, por chuva, resultantes de vazamentos em redes hidráulicas e condensação. Na figura 1, podemos observar a presença de micro-organismos provenientes da exposição da face interna do fechamento vertical a águas pluviais, devido à atual situação da cobertura do pavilhão. Já na figura 2, a presença de micro-organismos se faz presente devido ao rompimento do sistema de coleta de águas pluviais interno.

Figura 1 - Mancha de umidade.  
Foto da autora.

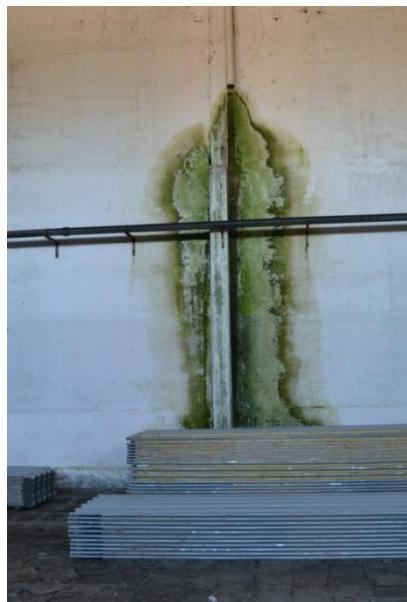
Figura 2 - Mancha de umidade.  
Foto da autora.

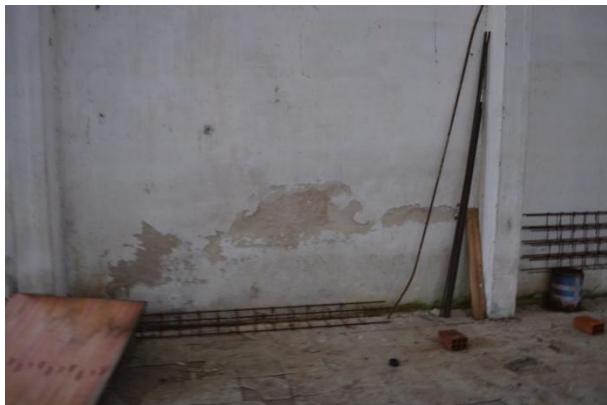
Outro problema recorrente é o esfarelamento do revestimento, que pode ocorrer devido à presença de umidade, presença de sais ou erros na execução do projeto. Este tipo de manifestação, quando localizada na parte inferior da parede (figura 3), é comum ser proveniente da infiltração da água por capilaridade. Na figura 4, podemos observar o esfarelamento do tijolo cerâmico, provavelmente causado também pela umidade.

Figura 3 - Esfarelamento do revestimento próximo ao piso. Foto da autora.

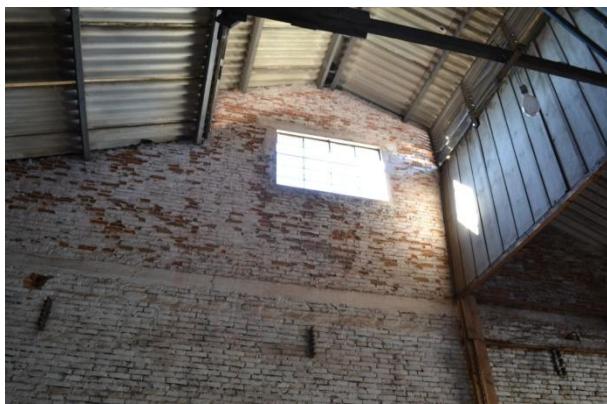
Figura 4 - Esfarelamento do revestimento. Foto da autora.

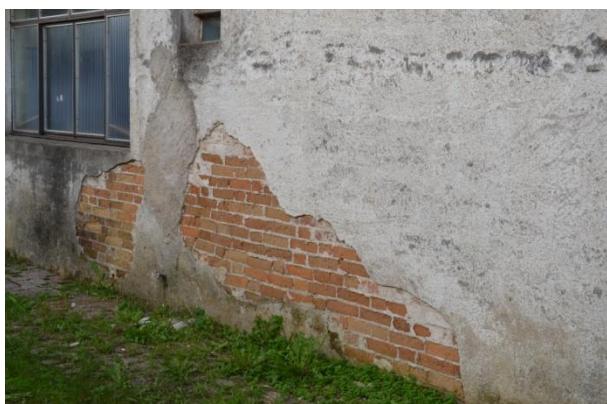
Também foram encontrados focos com descolamento do reboco e pintura. A figura 5 apresenta um exemplar de parede externa com descolamento de reboco, deixando os blocos cerâmicos expostos. Já a figura 6 aponta diferentes exemplos de manifestações patológicas causados pela penetração de umidade: descolamento de tinta e presença de micro-organismos, localizados próximo ao piso.

Figura 5: Descolamento do revestimento. Foto da autora.

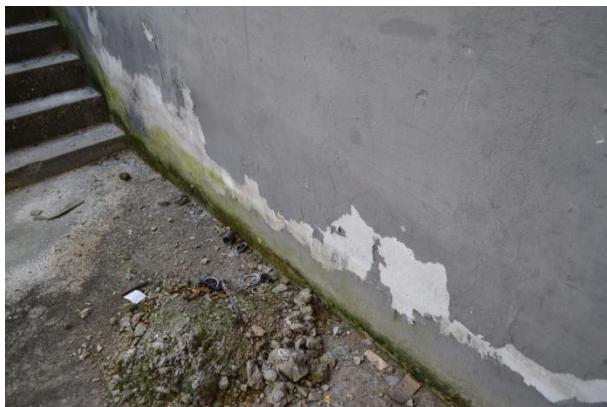
Figura 6: Descolamento da pintura e presença de micro-organismos.  
Foto da autora.
