ANÁLISE DAS MANIFESTAÇÕES PATOLÓGICAS EM FACHADAS: CASA DOS MUSEUS DA UNIVERSIDADE FEDERAL DE PELOTAS

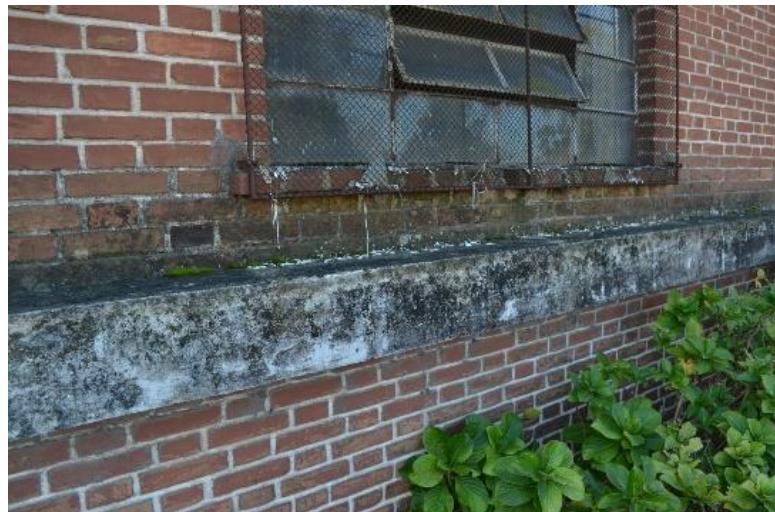
A sujidade, segundo MAGALHÃES (2002), consiste no recobrimento dos revestimentos com poeiras, fuligem e outras partículas poluentes existentes na atmosfera e suas causas mais prováveis são o escorrimento da água da chuva, ação dos ventos e a textura superficial do revestimento, fatos que foram identificados segundo a vistoria no local. Além disso, a falta de limpeza periódica da fachada agrava o acúmulo de sujidade nessa edificação, conforme mostra a figura 2.

Figura 2 – Sujidade nos elementos de marcação em concreto. Foto da autora.

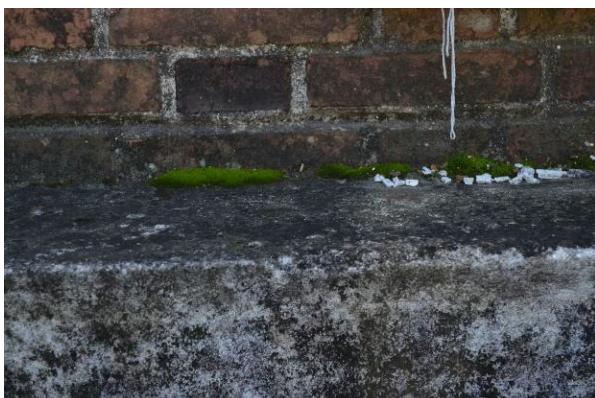
Conforme ARGILÉS (1999) *apud* SILVA (2007), a presença de micro-organismos é a principal consequência do acúmulo de sujidade sobre os revestimentos, fato que pode ser observado na fachada da Laneira Brasileira (figura 3). Além disso, a água que escorre pela superfície cria um ambiente propício para a proliferação de micro-organismos que ainda é agravada pela alta umidade do ar na cidade de Pelotas. Outro fator que agrava essa manifestação patológica é a baixa incidência de raios solares em certos pontos da fachada, que é o caso dessa edificação, pois se encontra orientada para o sul, a orientação que menos recebe a incidência dos raios solares durante todo o ano.

Figura 3 – Presença de micro-organismos. Foto da autora

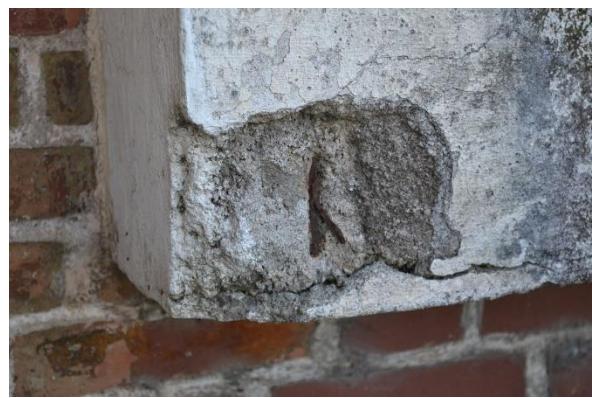
Segundo OLIVARI (2003), o descolamento é uma das manifestações patológicas mais frequentes de ser observada em fachadas, e suas causas mais prováveis são presença de umidade, presença de sais, dilatação e contração térmica, movimentos do suporte e erros de execução. No caso da fachada principal da Laneira, este fenômeno se apresentou em vários pontos onde há concreto (figura 4). Como consequência desse problema, também há perda de seção da armadura presente na estrutura.

Figura 4 – Descolamento do concreto. Foto da autora.

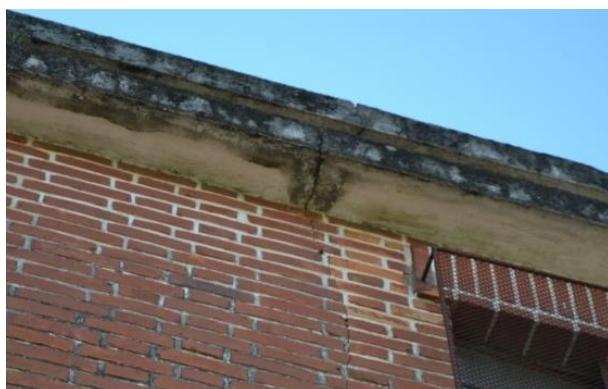
As aberturas com menos de 0,5 mm de espessura são chamadas de fissura (SABBATINI e BARROS, 1990). Já aquelas com medidas iguais ou superiores a 0,5 mm são chamadas de trincas, e esse problema patológico pode ser explicado a partir de SILVA (2007), que afirma que os materiais expostos a variação térmica têm suas dimensões alteradas pelo fenômeno de dilatação e contração.

Como esse estudo trata da fachada principal, os materiais ficam expostos a essas variações de temperatura, e assim surgem as fissuras e trincas. Na figura 4, podemos ver uma trinca na estrutura da fachada.

Figura 4 – Trinca na estrutura de concreto armado. Foto da autora.
