PROCESSO DE RESTAURAÇÃO DA OBRA “FRAGATAS AO LUAR”

ELOISA DO CARMO DE OLIVEIRA¹; TARSILA COSTA RIZZI²; MICHELI MARTINS AFONSO³

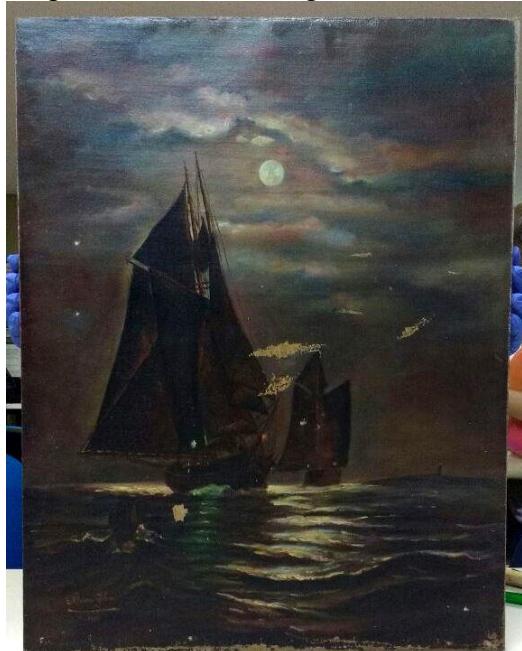
Figura 1 - Obra “Fragatas Ao Luar”.

Morena Jobim foi tataravó do esposo de Andrea Bachettini e suas obras pertencem à sua família. A pintura em questão fora entregue ao laboratório de restauração de pinturas em condições que colocavam em risco a estabilidade e a conservação da obra: sem moldura, com várias perfurações, perdas de camadas de preparação e pictórica, além de *craquelês*, bordas do tecido muito curtas presas no chassi (este, com perfurações), verniz oxidado e sujidades generalizadas.

O diagnóstico de conservação revelou que a obra “Fragatas ao Luar” possuía perdas da camada de preparação, suporte aparente, fissuras, sujidades generalizadas e *craquelês*. Observou-se que a obra estava estável, mas que a sua superfície apresentava uma camada brilhante devido à

utilização de adesivo para consolidação. A análise apontou a presença de alguns pontos de tinta branca (que não faziam parte da criação artística original), um abaulamento do tecido da tela e um orifício no canto superior esquerdo da obra. Foi feita uma nova proposta de intervenção para dar início ao processo de restauração, que incluía o tratamento estrutural, limpeza mecânica e química, reintegração pictórica e aplicação de camada de proteção (CALVO, 2002).

Em primeiro momento realizou-se o estiramento do tecido da tela no bastidor, martelando cuidadosamente suas cunhas, com intuito de reparar as ondulações aparentes. Após este procedimento se fez uma consolidação de parte da camada pictórica que estava fragilizada com o adesivo BEVA® 371 e o auxílio de uma espátula térmica. Ainda na realização do tratamento estrutural, realizou-se a obturação de um furo localizado no canto superior esquerdo da obra. Para evitar retirar a tela do bastidor, que poderia causar danos à obra, e pela localização do furo impossibilitar a obturação pelo verso, realizou-se o procedimento pelo anverso da tela. Utilizou-se um papel mata-borrão e papel siliconado, encaixados entre o bastidor e a tela para sustentar a intervenção. Aplicou-se ao furo uma mistura de polpa de tecido algodão e cola mista (CMC + PVA na proporção 1:1). Foi colocado um papel siliconado e um pequeno peso na área da obturação para sua secagem e planificação.

Depois de realizado o tratamento estrutural, seguiu-se para a limpeza mecânica e química da obra. Diversos testes de solubilidade para limpeza superficial foram realizados, com intuito de retirar os pontos brancos visíveis na obra, a camada do adesivo BEVA® 371 e demais sujidades.

Os testes iniciaram com os produtos menos agressivos e seguiram gradativamente até os solventes mais tóxicos. Realizaram-se os testes com Água Deionizada e Substituto de Saliva¹, sendo que o primeiro não surtiu nenhum efeito e o segundo, muito vagarosamente, solubilizava alguns pontos. Verificou-se que aplicação do Substituto de Saliva causava abrasão na camada pictórica, devido à insistência do cotonete na mesma área. Desta forma, retornou-se a realização de testes com solventes. O teste com o solvente Álcool Isopropílico e Acetona (1:1) causaram lixiviação² e não solubilizaram os pontos brancos. Foram testados o Isoctano puro (sem resultado) e uma mistura de Xilol a 16% em Aguarrás, também sem sucesso. Sendo assim, a melhor decisão foi retirar cuidadosamente esses pontos com auxílio de bisturi. No momento do teste da mistura de Xilol com Aguarrás, observou-se que o adesivo BEVA® 371 estava sendo solubilizado e decidiu-se realizar um teste com aguarrás puro. Vendo que o BEVA® 371 era satisfatoriamente solubilizado, foi decidido utilizar este solvente para limpeza da obra.
