A CAMPA DA SEPULTURA DIEHL: IDENTIFICAÇÃO DE DANOS

JULIANA IOST DAMASCENO¹; GIOVANA BORGES PERES²; LUIZA FABIANA
NEITZKE DE CARVALHO³

¹Universidade Federal de Pelotas – juleesan.ios@gmail.com

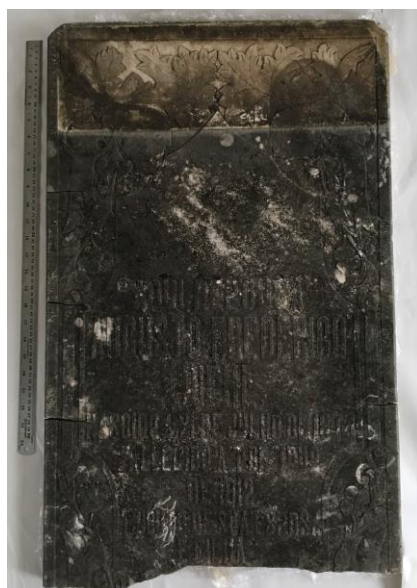
Fig. 1- **Fonte:** Fotografia de
Luiza F. N. Carvalho, 2017.

O artefato estudado é a Campa Funerária do Sr. Diehl (fig. 1), cuja a data de falecimento é o ano de 1912. O autor e o país de origem não estão identificados. A campa estava em um antigo jazigo do Cemitério São José I em Porto Alegre. O jazigo foi desmanchado e a campa foi preservada para realização de estudos.

A Campa é produzida em mármore branco, rocha de origem metamórfica e de textura lisa (BRAGA,2003). Possui inscrições e ornamentações em baixo relevo, encontra-se em mau estado de conservação. Está rompida em duas partes, o que poderia ocasionar a dissociação se uma das partes fosse perdida. O artefato apresenta avançada degradação por exposição à intempérie e diversas manifestações patológicas como resultado disso.

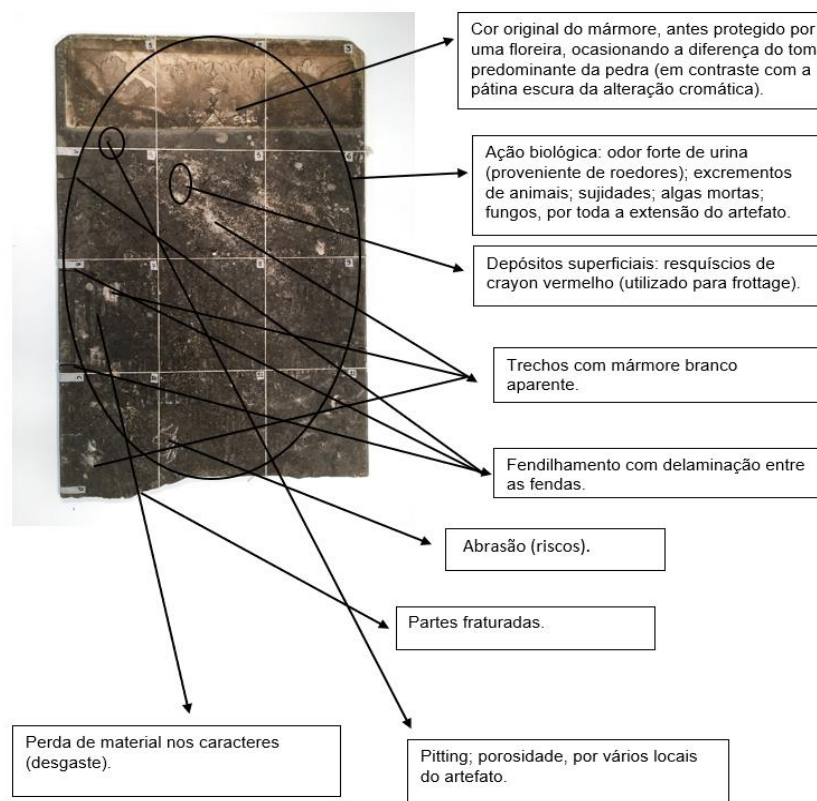
a) ação biológica: odor forte de urina (proveniente de roedores); excrementos de animais; sujidades; algas mortas; fungos;

b) alteração cromática; manchas de umidade; marca de uma floreira que estava sobre a campá, permitindo visualizar o tom original da pedra (em contraste com a pátina escura da alteração cromática); depósitos superficiais: resquícios de crayon vermelho (utilizado para frottage);

c) perda de material nos caracteres (desgaste); abrasão (riscos); pitting; porosidade; fissuras nas laterais, onde ocorreu a perda de material (fendilhamento com delaminação entre as fendas);

d) partes fraturadas: a campá está dividida em duas partes e poderia ter sofrido dissociação (perda).

De acordo com os exames organolépticos e com a consulta à literatura na área foram apuradas e descritas as manifestações patológicas, com imagens e legendas (fig. 2), a fim de realizar um gráfico, para em futuras consultas estabelecer o protocolo de intervenção no artefato.

Fig. 2- Legenda de manifestações patológicas no artefato.

Os registros fotográficos da campá e de seus danos permitem elaborar uma documentação técnica, fornecendo as bases necessárias para dar continuidade ao desenvolvimento deste estudo. As técnicas práticas são diversos procedimentos de restauração (exames laboratoriais, limpeza, resgatar a parte faltante da campá, unir as duas partes e aplicar uma camada protetiva).
