DIAGNÓSTICO DAS BOCAS DE LOBO LOCALIZADAS NA AVENIDA SALDANHA MARINHO, PELOTAS-RS.

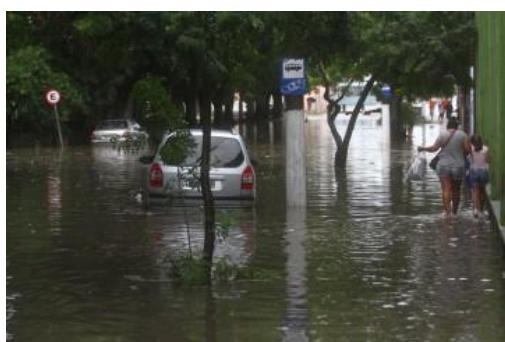
A escolha da região é justificada por ser uma das mais atingidas por alagamentos até hoje, como podemos observar na figura 2 que mostra a Avenida Saldanha Marinho em fevereiro de 2017.

Figura 2: A avenida Saldanha Marinho, no centro de Pelotas, na tarde desta quinta-feira, durante temporal, 23/02/2017. Fonte: Jô Folha – DP.

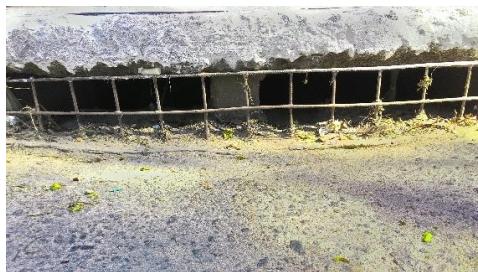
Ao longo da rua Saldanha Marinho foram identificadas 34 bocas de lobo que de uma forma geral tinham suas estruturas em um bom estado de conservação, um total de 94,12%. Dentre essas 34 bocas de lobo, 38,24 % estavam danificadas. Em todas elas foram encontrados algum tipo de resíduo urbano (folhas, papel, plástico, sedimentos, etc.), sendo que os sedimentos foram encontrados em 100% delas e em apenas 1, não havia resíduos urbanos. Não foi possível visualizar o interior das galerias, mas não foi observada nenhuma boca

de lobo entupida ou com sua entrada obstruída, não havendo também, qualquer tipo de líquido empoçado em suas entradas. As imagens de duas bocas de lobo estudadas podem ser observadas nas figuras 5 e 6.

Figura 5: Boca de lobo localizada na Avenida Saldanha Marinho esquina com a rua Tiradentes. Fonte: O Próprio Autor.

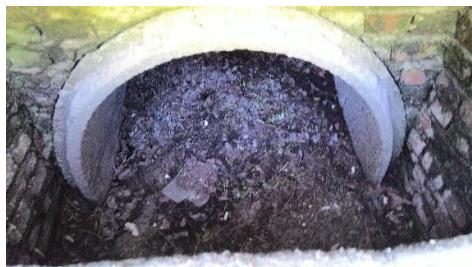
Figura 6: Boca de lobo localizada no canteiro central da Avenida Saldanha Marinho. Fonte: O Próprio Autor.
