ESTUDO DO ESTADO DE DEGRADAÇÃO DO TÚNEL 7 DA ANTIGA CERVEJARIA RITTER

Diante do que foi apresentado, este trabalho teve como objetivo fazer uma análise da antiga instalação da Cervejaria Ritter, localizada na cidade de Pelotas/RS, a fim de verificar seu nível de degradação, estabelecendo possíveis causas e discutindo possíveis reparos. O local de estudo se dá nos túneis (subsolo) do prédio de características históricas.

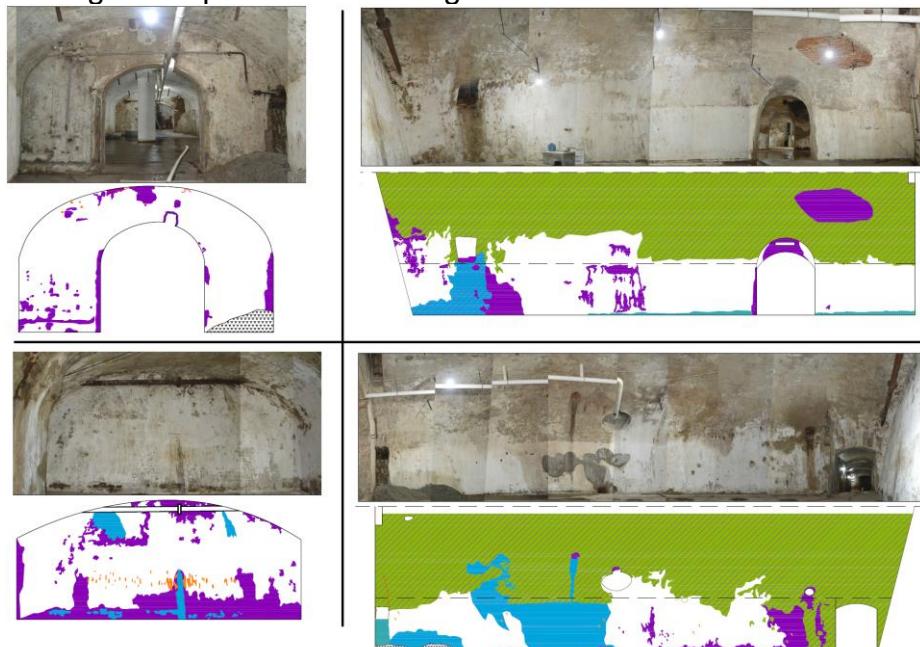
Figura 04: Vistas mapeamento das manifestações patológicas

Na Figura 04 são apresentados os mapeamentos realizados nas vistas A, B, C e D, respectivamente. O mapeamento patológico está caracterizado conforme a legenda apresentada na Figura 03.

As manifestações patológicas encontradas no túnel 7 - segmento 2 foram: descolamento de revestimentos, manchas de mofo, bolor e umidade, fissuras e trincas e alguns pontos de corrosão. Como principais causas para o aparecimento dos descolamentos de revestimento, manchas de mofo, bolor e umidade atribuiu-se a porosidade dos materiais antigos, aliado a falta de impermeabilização adequada em razão da época em que a edificação foi construída. Pode se destacar também a ausência de camada de chapisco, e outro fato determinante é a construção ser no subsolo, acarretando assim, em grande presença umidade e possuindo pouca ventilação. No que tange as causas para o surgimento de

fissuras e trincas pode-se salientar sobretudo as sobrecargas, movimentações da estrutura aliado as modificações realizadas na edificação ao longo dos anos. Para o aparecimento da corrosão tem-se a presença de umidade nos materiais metálicos, acarretando sua oxidação (manchas de ferrugem).

Por fim para o término da análise foram propostos reparos. Para o descolamento de revestimento foi proposto a remoção de todas as partículas soltas e microrganismos. Em vista das manchas de mofo, bolor e umidade, o reparo sugerido seria: realizar a limpeza da superfície com a mancha - evitando equipamento de alta pressão ou produtos químicos que possam interferir nas propriedades do revestimento. Realizar processo de impermeabilização no local, avaliando a melhor alternativa para a edificação nos quesitos de composição química do impermeabilizante e técnica de aplicação, é importante buscar técnicas que evite ou minimizem a remoção de revestimento da alvenaria. No que diz respeito às fissuras deve remover o revestimento não aderente ao longo da fissura, a vegetação e resíduos biológicos, logo após esta etapa executar a abertura de junta em forma de V ao longo de toda a fissura, e efetuar selagem da fenda com mastique de poliuretano. Aplicar argamassa de reparo com uso de tela e secagem. Por fim, em todos os reparos, a cima citados, deverá ser feita a renovação do revestimento em argamassa nos locais necessários, esta argamassa será executada com traço reconstituído, e posterior pintura a base de cal. Para o surgimento de corrosão, deverá se realizar limpeza das peças, posterior tratamento químico para estabilização da corrosão, finalizando com fechamento em argamassa ou concreto.
