LEVANTAMENTO DE MANIFESTAÇÕES PATOLÓGICAS NOS TÚNEIS DA COMPANHIA CERVEJARIA RITTER - PELOTAS/RS

O presente trabalho teve por objetivo o mapeamento das manifestações patológicas no subsolo da antiga Cervejaria Ritter, no município de Pelotas-RS. Este trabalho focou no levantamento de manifestações patológicas com origem em umidade: descolamentos, mofo e bolor.

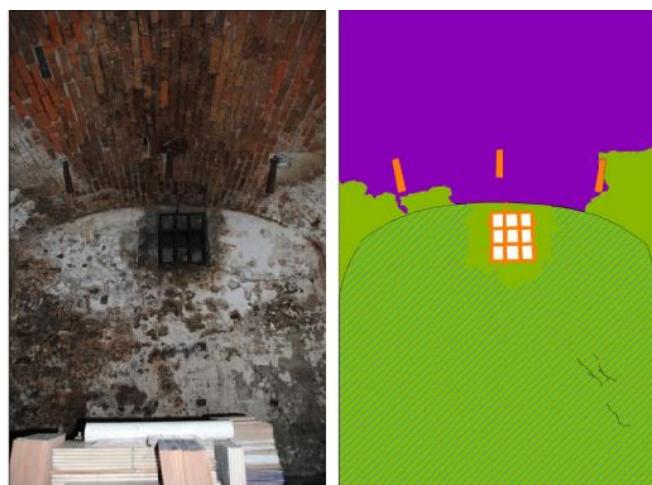
Figura 1- Exemplo de Fotomontagem e mapeamento.
Fonte: Autor

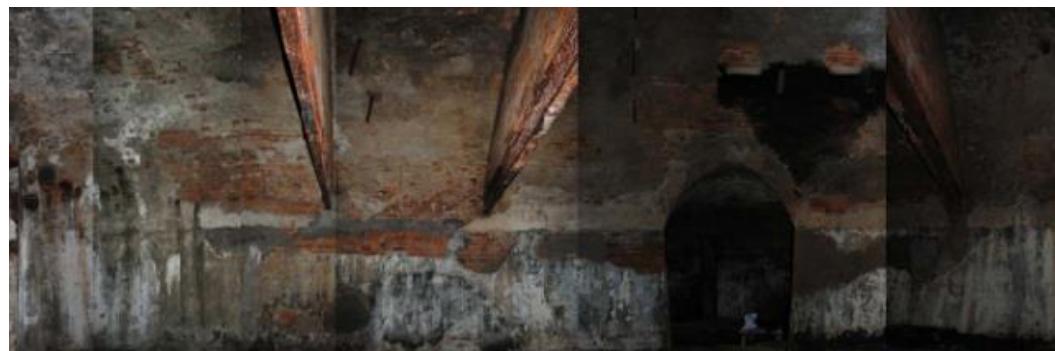
Na figura 2 pode-se observar as fotos do local, já em montagem, onde identifica-se as manifestações patológicas. E na figura 3 a montagem das fotos já com análise das manifestações.

Figura 2 - Imagem geral da vista
Fonte: Autor

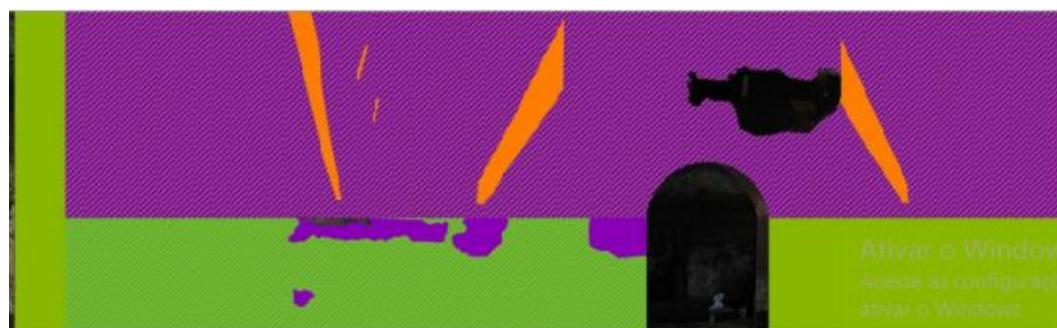
Figura 3 - Montagem para análise das manifestações patológicas
Fonte: Autor

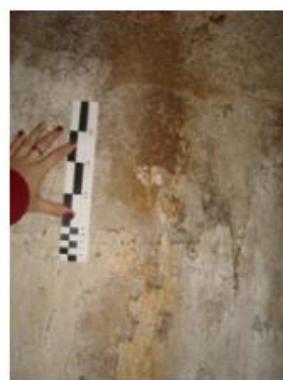
(a)
Figura 4 – Detalhamento das manifestações patológicas. (a) Mofo (b)
descolamento de revestimento.
Fonte: Autor

As manifestações patológicas de mofo e bolor deve-se eliminar a infiltração de umidade. Logo após, lavar com solução de hipoclorito e realizar o reparo do revestimento, quando pulverulento.
