ANÁLISE DAS FISSURAS NO SUBSOLO DO PRÉDIO DA ANTIGA CERVEJARIA RITTER

O objetivo principal do presente trabalho foi mapear o surgimento de fissuras no subsolo da edificação histórica.

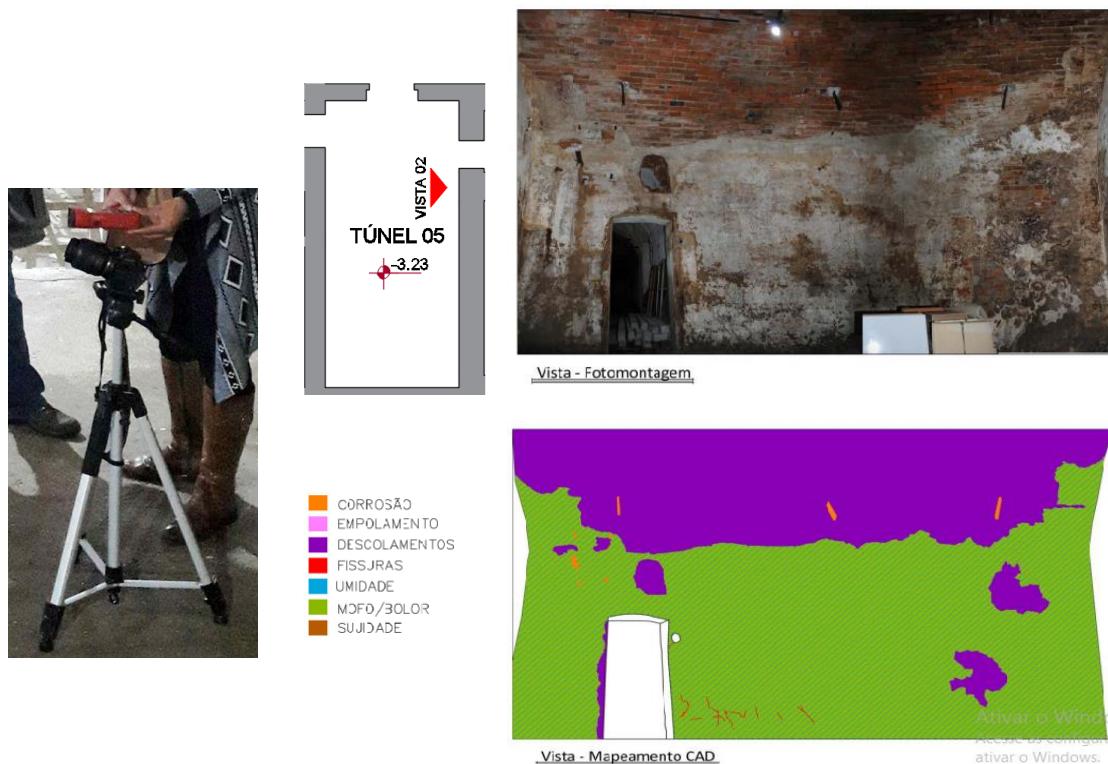
Figura 2b – Imagem panorâmica da vista 02 do túnel 05 e mapeamento das patologias. Fonte: Autor (2017).

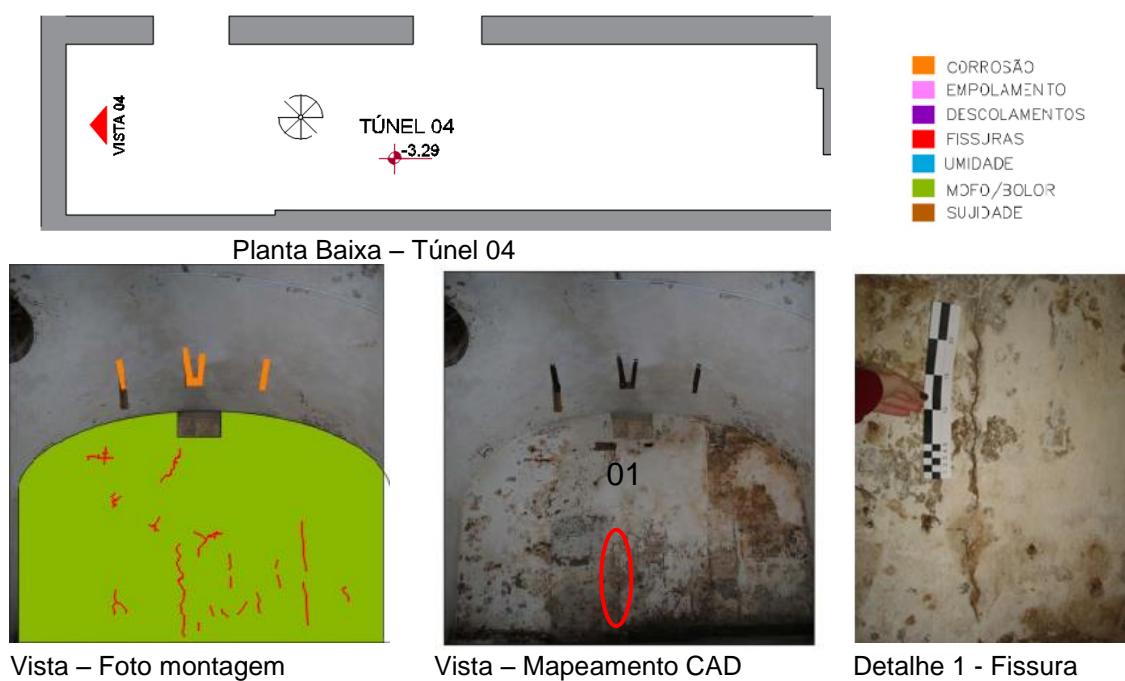
Figura 4 – Mapeamento CAD do Túnel 04 - vista 04 e imagem de fissura com maiores detalhes. Fonte: Autor (2017).

Como soluções de reparo para fissuras horizontais e mapeadas, sugere-se que as mesmas devam ser preenchidas, por meio de espátula, com uma argamassa de composição semelhante à da argamassa original. Para tanto, deve ser realizado um estudo de reconstituição de traço da argamassa original, além de testes *in loco* para adaptação do cromatismo. (CASCUDO; CARASEK, 1992; VEIGA; TAVARES; MAGALHÃES, 2007).
