MATERIAIS E TÉCNICAS DE CONSERVAÇÃO E RESTAURAÇÃO DE PINTURAS: ESTUDO DE CASO SOBRE A OBRA RETRATO DE GILDA

GIOVANA BORGES PERES¹; ANDRÉA LACERDA BACHETTINI².

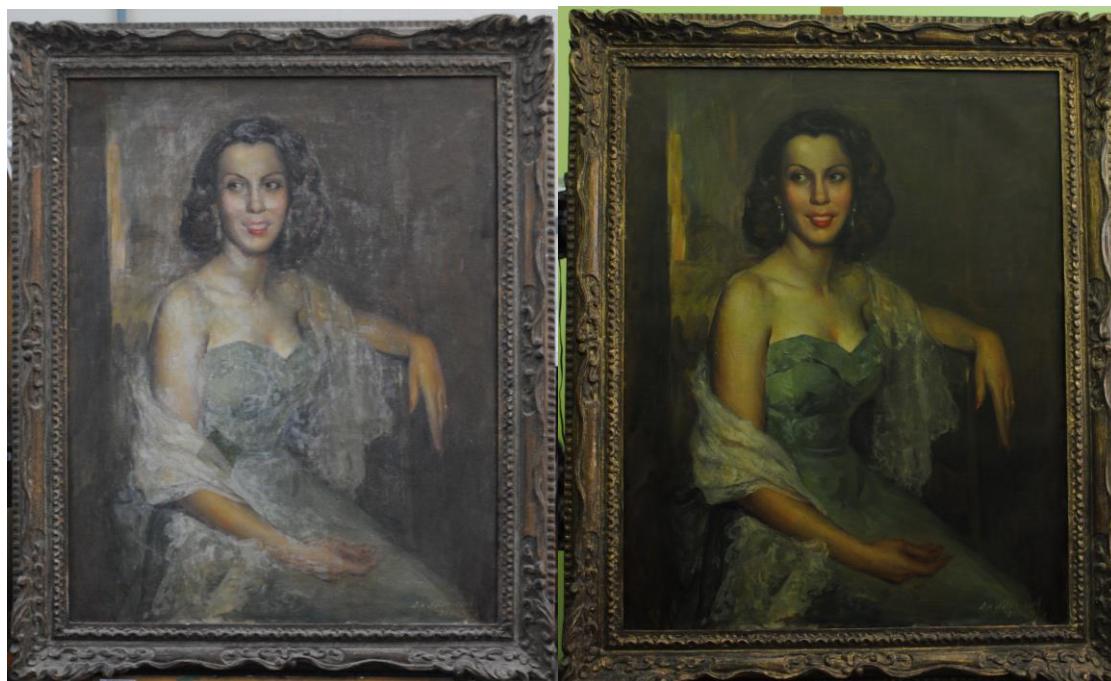
A obra Retrato de Gilda é uma pintura em óleo sobre tela, apresenta as seguintes dimensões com moldura 110,5 X 90,6 X 7 cm e sem moldura 92 X 73 X 2,5 cm, foi adquirida em um leilão virtual pelo proprietário³. A pintura se encontrava na cidade do Rio de Janeiro, e chegou à Pelotas por transporte terrestre, foi recebida pelo proprietário em sua residência, neste momento ele conta que ao abrir a embalagem a obra ficou totalmente esbranquiçada. Esta alteração químico-mecânica da camada de proteção⁴, ocasionando o

esbranquiçamento⁵ de toda a superfície supõe-se que este fenômeno ocorreu pela mudança climática brusca, a obra havia sido acondicionada em plástico bolha para realização do translado para Pelotas em determinadas condições ambientais e quando chegou ao seu destino final apresentava outras condições que acabaram provocando este esbranquiçamento. As principais preocupações quando a obra chegou ao laboratório eram de estabilizar e reverter esse esbranquiçado que atingia a camada de verniz.

Figura 1 e 2: Quadro à esquerda antes da restauração, à direita após a restauração.
Fonte: Laboratório de Pintura, UFPEL, 2018.

Como primeira ação foi realizado o registro fotográfico, exames organolépticos, globais, de luz UV, de luz rasante, luz transversal e luz reversa, bem como, testes de solubilidade. Estes exames foram necessários para ajudar a determinar os processos e métodos de restauração, além de fazerem parte da documentação da restauração. Seguido do preenchimento da Ficha Cadastral. Após foi realizada a desmontagem da obra (tela/moldura), onde ambos os suportes foram higienizados com trincha de cerdas macias para a remoção da sujidade superficial. O próximo passo foi remover a pintura do bastidor⁶, após a pintura foi planificada⁷. O bastidor foi higienizado e recebeu uma aplicação de peritróide nos orifícios de cupim inativos.

Posteriormente, o verso da pintura foi higienizado com pó de borracha em toda a superfície, neste processo houve o desprendimento da camada pictórica, portanto, este procedimento foi adiado. Consequentemente, foi realizada uma ação emergencial para evitar que ocorresse mais danos à camada pictórica, foi aplicado uma fina camada do adesivo Beva 371⁸ pela frente da pintura para estabilizar, promover a aderência e permitir a continuidade da limpeza do verso da obra. Após, realizou-se o reforço de borda com tecido de linho puro e cru fixado na borda fragilizada com o adesivo Beva 371⁹, após 24 horas para reativação do adesivo a obra foi colocada na mesa térmica para a fixação da camada pictórica e reforço de borda. A obra foi estirada¹⁰ em seu bastidor, foi removido o excesso do adesivo da camada pictórica com Aguarrás, em seguida aplicou-se uma interface com verniz Dammar¹¹ em toda a superfície para saturação das cores e retirada total do aspecto esbranquiçado que a obra apresentava quando chegou ao laboratório. Esta interface também permite criar um filme entre a camada pictórica original e as áreas que sofreram a reintegração pictórica. A reintegração pictórica foi realizada somente nas áreas de lacunas com o uso da tinta pigmento verniz da marca Maimere. Para a finalização da restauração foi aplicada a camada de proteção com o verniz Dammar fosco que apresenta em sua composição 25% de cera microcristalina, a aplicação é feita à quente por causa da cera, o uso deste verniz deixa uma superfície aveludada.
