LEVANTAMENTO DE MANIFESTAÇÕES PATOLÓGICAS EM FACHADAS DE CONJUNTOS HABITACIONAIS DO TIPO PAR: RESIDENCIAL JARDINS DA BARONESA

LETÍCIA AGUILERA LARROSA DA ROCHA¹; TAIS MARINI BRANDELLI²;
CHARLEI MARCELO PALIGA³; ARIELA DA SILVA TORRES⁴

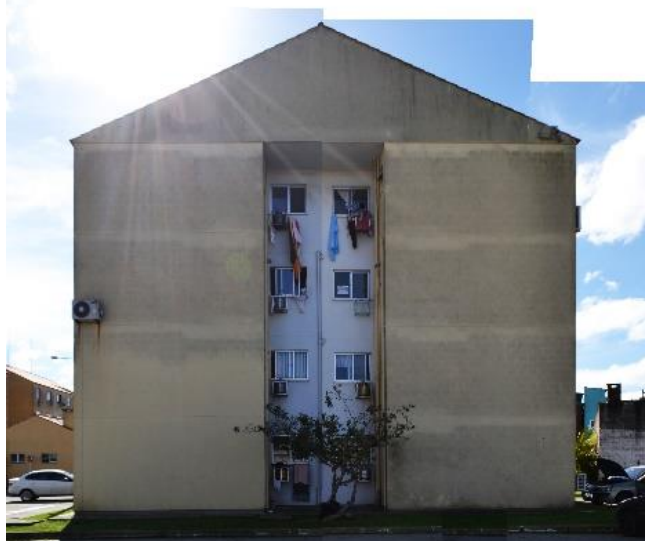
Figura 01: Fachada lateral utilizada para estudo piloto.

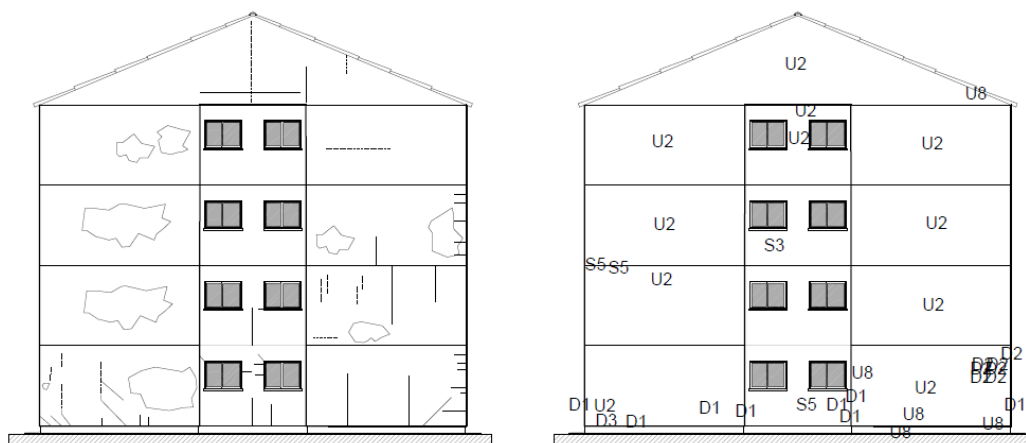
Através da primeira metodologia do levantamento de manifestações patológicas foi possível identificar 93 manifestações, sendo 57 fissuras (horizontais, verticais, inclinadas e mapeadas), 16 de descolamento de revestimento, 16 de umidade e 4 de sujeidade. O resultado gráfico está mostrado na Figura 03.

Figura 03: Manifestações patológicas encontradas na fachada através do levantamento físico

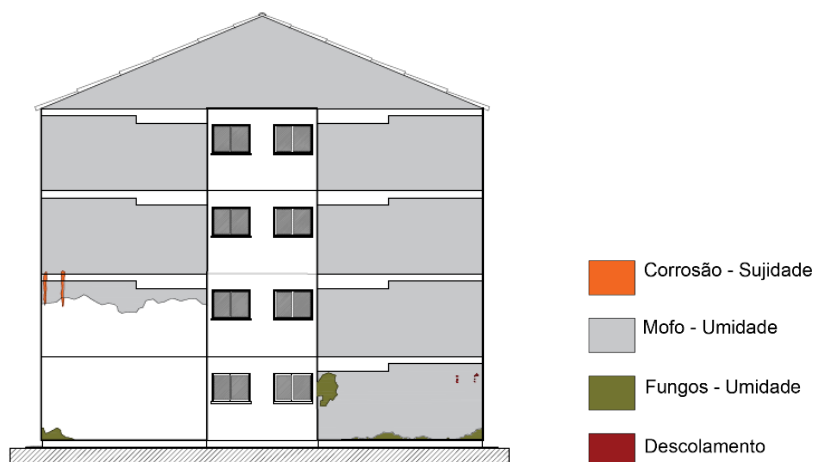
Para realizar levantamento fotográfico fiel à realidade, é necessário que o aparelho fotográfico esteja perpendicular ao objeto e com distância adequada, para que as anomalias possam ser identificadas. Porém, devido à altura da edificação, é necessário que a fotografia seja tirada a uma distância maior, para que toda a fachada possa ser enquadrada. Essa distância impossibilita que sejam observadas as manifestações patológicas menos evidentes, como as fissuras e descolamentos pequenos. Conforme figura 04, foi possível identificar apenas as manchas de umidade e sujeidades.

Figura 04: Manifestações patológicas encontradas na fachada através do levantamento fotográfico

As manifestações patológicas encontradas totalizam 169,15m². Destes, 94,31m² são manchas de mofo (umidade), 1,17m² são fungos (umidade), 0,15m²

são manchas de corrosão (umidade) e 0,006m² são descolamentos de revestimentos. Pode-se observar que este método aponta a área de atuação de cada manifestação patológica com maior precisão.
