## RESTAURAÇÃO DE UMA PRENSA DE XILOGRAFIA: RECUPERANDO A MEMÓRIA GRÁFICA DA CIDADE DE PELOTAS (RS)

HELOISE DE OLIVEIRA WOEHL<sup>1</sup>; JAIME MUJICA SALLÉS<sup>2</sup>

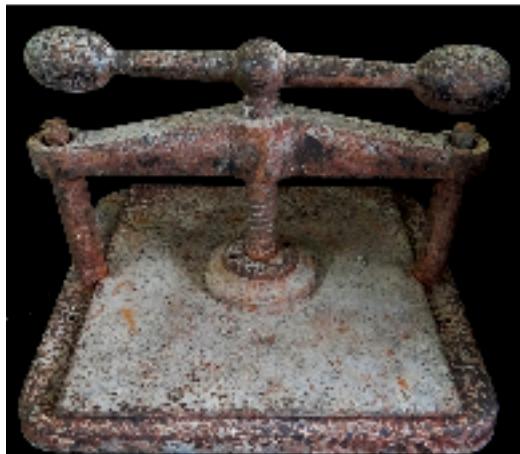
O artefato chegou ao laboratório em um estado de corrosão avançado que impossibilitava sua utilização assim como comprometia sua integridade a médio prazo (Figura 1).

**Figura 1. Estado da prensa ao chegar no Lâmina.**

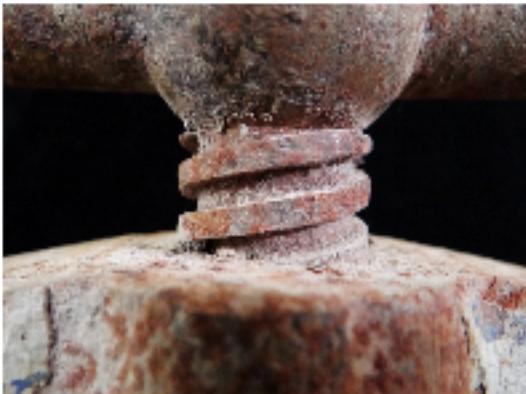
Haviam vestígios de pintura esmalte na manivela e papel grosso colado na peça abaixo da mesma. Uma das preocupações da equipe foi quanto ao destravamento do eixo central, o qual estava praticamente soldado pela oxidação (Figura 2).

**Figura 2. Manivela presa no eixo.**

A limpeza manual foi realizada com bisturis, sonda odontológica, pincéis, escovas de cerdas médias e duras e swabs, com o auxílio de lupa de mesa. A limpeza química foi através de desengripante em spray, para a liberação da manivela soldada pela ação da corrosão. A limpeza mecânica foi realizada através do uso de uma micro retífica. A fim de inibir a corrosão utiliza-se ácido tânico a 3% em solução hidroalcoólica (CCI, 1989; MOUREY, 1987). A proteção contra a penetração do vapor d'água e do oxigênio foi feita por meio da aplicação de uma película de acetato de polivinila neutra diluída em água destilada a 10% e a 20%. A documentação abrangeu a descrição do estado inicial do artefato, dos tratamentos e das recomendações de conservação preventiva no forma de uma ficha digital. O registro completo das fotografias (antes, durante e pós tratamento) foi, juntamente da ficha digital, disponibilizado em um DVD.

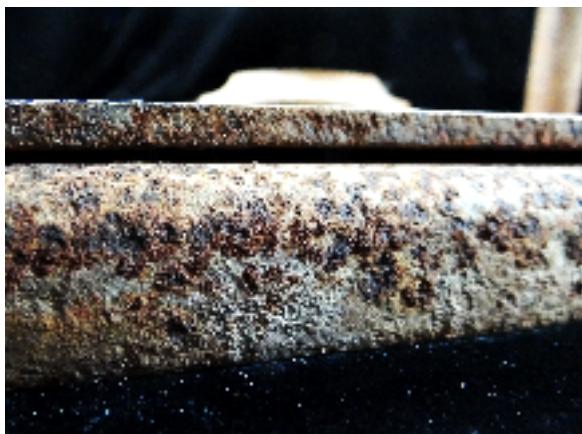
O artefato apresentou oxidação seca ativa (Figura 3) evidenciada pela coloração diferenciada e pela superfície heterogênea e pulverulenta, com camadas de óxidos e desprendimento de pequenos fragmentos (CCI, 1997; SELWYN, 2004; CAMPOS & GRANATO, 2015; PLENDERLEITH, 1956).

**Figura 3. Aspecto original da corrosão da superfície.**

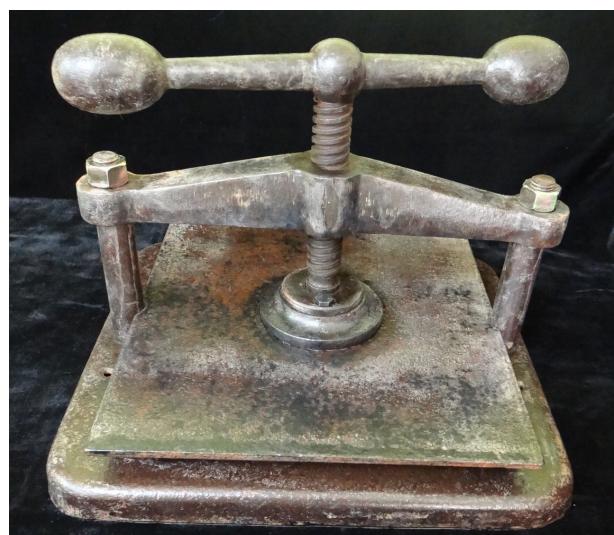
Os tratamentos resultaram na eliminação dos produtos da corrosão bem como na estabilização do metal e na liberação dos distintos componentes, tornando novamente possível sua utilização e uma maior durabilidade do artefato (Figura 4).

**Figura 4. Estado da prensa já restaurada.**
