PROCEDIMENTOS DE RESTAURO DA OBRA “NOITE”

Esse trabalho tem por objetivo divulgar os procedimentos de restauro realizados durante na disciplina de Conservação e Restauração de Pintura II, no curso de Conservação e Restauração de Bens Culturais Móveis, na obra “Noite” um óleo sobre madeira de Anita de Souza Adures, datado de 1963, a obra encontrava-se com sua leitura e compreensão comprometidas devido a manchas grisalhas que se espalhavam por toda a superfície. A peça faz parte da memória artística da cidade de Pelotas pela ligação histórica com a Escola de Belas Artes (EBA), incluída no acervo da instituição quando conquistou o segundo lugar no Premio de Estímulo as Artes. Mais tarde a escola foi incorporada a Universidade Federal de Pelotas e esse acervo forma a coleção “Ex-alunos da EBA”, salvaguardada pelo ao Museu de Arte Leopoldo Gotuzzo (MALG).

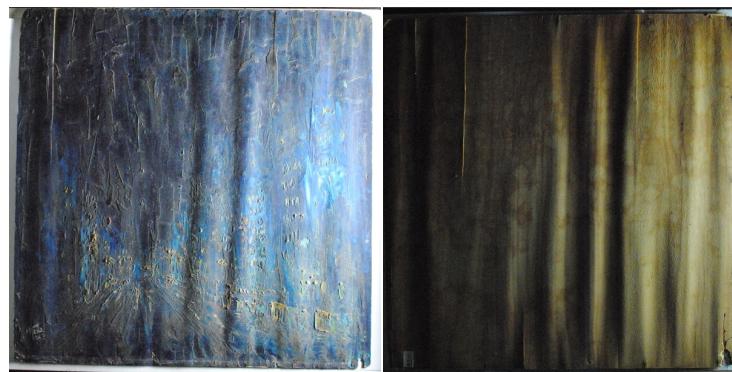
Os exames organolépticos e com luz tangencial (Figura 1) foi possível identificar as três grandes fissuras na parte superior do suporte de madeira, perdas de suportes nas laterais da obra e os danos na camada pictórica, principalmente as manchas em tons acinzentados e os craquelês. No verso da pintura (Figura 2) no suporte de madeira havia furos possivelmente ocasionados por insetos xilófagos, a ondulação do suporte, marcas causadas pela oxidação dos pregos e manchas.

Figura 1 e 2- Exame de luz tangencial é possível identificar os danos no anverso e verso.
Fonte: LACORPI, 2018

O tratamento das manchas foi realizado com uma mistura de Terebentina + Álcool Etílico (50:50). No momento da aplicação da mistura a hidratação das manchas da camada pictórica era completa, desaparecendo instantaneamente o aspecto acinzentado da superfície da pintura. Após cada secagem da aplicação da mistura, as manchas retornavam com intensidade menor, portanto a mistura foi aplicada várias vezes até o desaparecimento completo das manchas. Ao final da restauração da camada pictórica foi aplicado uma camada do verniz de Resina Dammar (resina de origem vegetal) e imediatamente após, enquanto ainda úmidos aplicava-se a mistura de terebentina + álcool etílico novamente.

No tratamento do suporte madeira foram realizados enxertos nas áreas em que haviam perdas do suporte principalmente nas 4 extremidades, os enxertos foram realizados com madeira balsa que foram esculpidos nos formatos específicos das lacunas para melhor encaixe. As fissuras foram fixadas com Primal AC60A (adesivo de base acrílica pouco reagente) foram aplicados nas áreas com fissuras.
