ANÁLISE DA INFLUÊNCIA DA RESISTÊNCIA AO CISALHAMENTO NA ESTABILIDADE DE UM TALUDE DE CORTE NA BR-116, TAPES - RS

Diante do exposto, o presente trabalho busca analisar a influência da resistência ao cisalhamento na estabilidade de um talude de corte presente na BR-116, próximo ao município de Tapes – RS, por meio do software OPTUM G2.

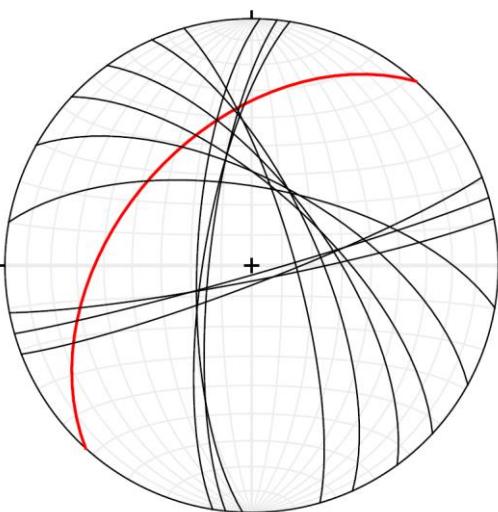
Buscando definir quais os parâmetros causadores de instabilidade no talude, foi feita uma investigação geoestrutural do maciço. A análise estrutural dos planos de fratura (figura 1) extraídas em campo por Ziebell (2017), demonstrou que estas apresentam inclinação variando aproximadamente entre 60 e 80°. Sendo assim, apresentam ângulos maiores do que a inclinação do talude, que é de 45°. No âmbito de instabilidade por ruptura planar, fraturas com inclinação superior ao de inclinação do corte não apresentam problemas associados, pois não afloram na face do talude voltada à rodovia. Além disso, outro aspecto importante é a direção das estruturas, sendo problemáticos os casos em que a direção do talude é aproximadamente paralela às fraturas. Na área de estudo, as fraturas, em linhas gerais, apresentam três direções preferenciais: NW, NNE e ENE, sendo assim, não são paralelas à face do talude, que têm direção NE. No entanto, vale ressaltar, que mesmo não havendo padrões problemáticos quanto à orientação estrutural na análise cinemática, estas fraturas servem como caminho preferencial para a percolação de água superficial e subterrânea, o que intensifica os processos de intemperismo e erosão no interior do talude de corte.

Figura 1 – Estereograma contendo orientação das fraturas (linhas pretas) e do talude (linha vermelha). Fonte: modificado de Ziebell (2017).
