PROJETO DE RESTAURAÇÃO REALIZADO NA DISCIPLINA DE CONSERVAÇÃO E RESTAURAÇÃO DE PINTURA II

O projeto de restauração objetivou restaurar uma pintura em óleo sobre tela, retrato masculino de dimensões 110 cm x 76 cm , de autoria de José e V. Balazans, pertencente a uma coleção particular.

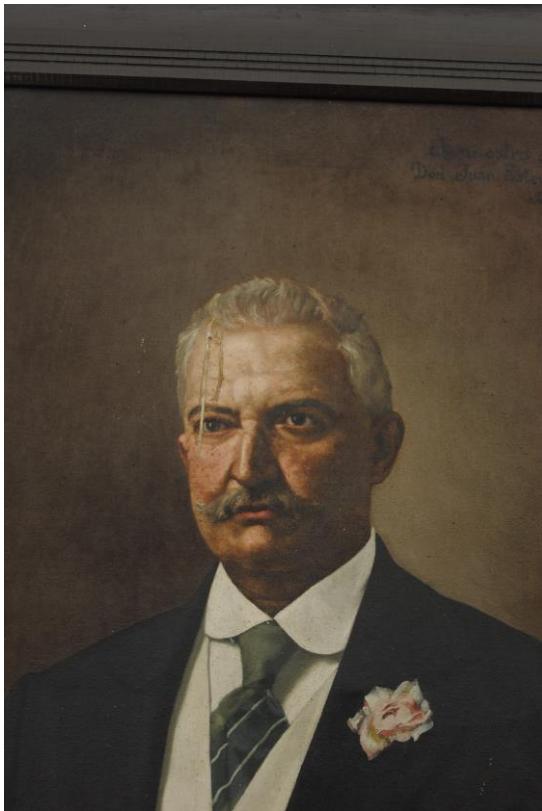
Figura 1: rasgo sobre o olho direito
Fonte: Laboratório de Pintura, 2019.

Os problemas encontrados na pintura foram tratados e solucionados durante o processo de intervenção, principalmente a grande lacuna presente na face do retratado, foi recuperado o suporte têxtil com aproximação das fibras e com preenchimento de fios de linho e cola, depois foi feito o nivelamento da lacuna e logo após a reintegração cromática, evidenciando todos os traços da pincelada dos artistas. A reintegração foi realizada com tinta pigmento verniz que é especial para restauração por sua reversibilidade e pode ser identificada a área com exame de luz ultravioleta. As cores e detalhes utilizadas pelos artistas foram evidenciadas com a limpeza da camada.

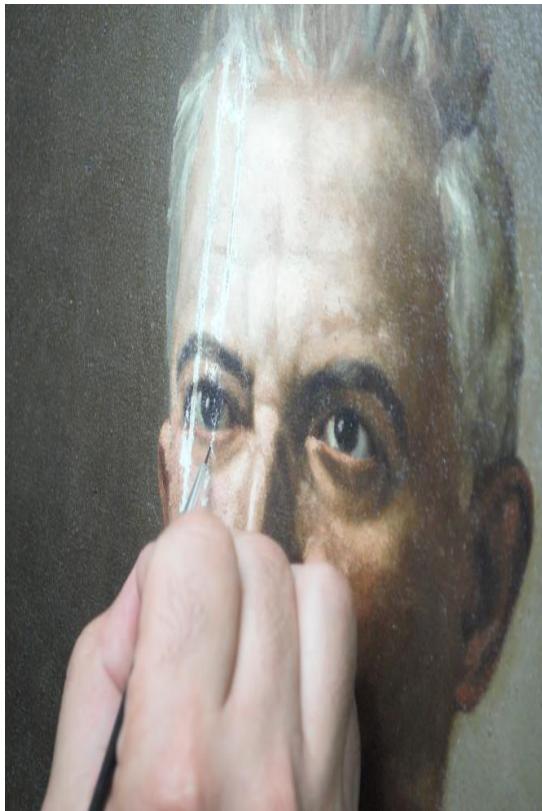
Figura 2: inicio da reintegração
cromática Fonte: Lab. Pintura, 2019.
