ANÁLISE QUALITATIVA DAS MANIFESTAÇÕES PATOLÓGICAS NA FACHADA DA ANTIGA ESTAÇÃO FÉRREA DE SANTA CRUZ DO SUL – RS

**RAQUEL SIMONÍ HIRSCH DOS PASSOS¹; CLARISE MARINHO DA SILVA²;
MAUREN AURICH³; ARIELA DA SILVA TORRES⁴**

Neste sentido, o presente trabalho tem como objetivo principal mapear as manifestações patológicas presentes na fachada principal da edificação histórica da Antiga Estação Férrea de Santa Cruz. O mapeamento será realizado através do método de análise qualitativa Mapa de Danos, e, dentro deste objetivo principal, será identificado o nível de conservação desta fachada.

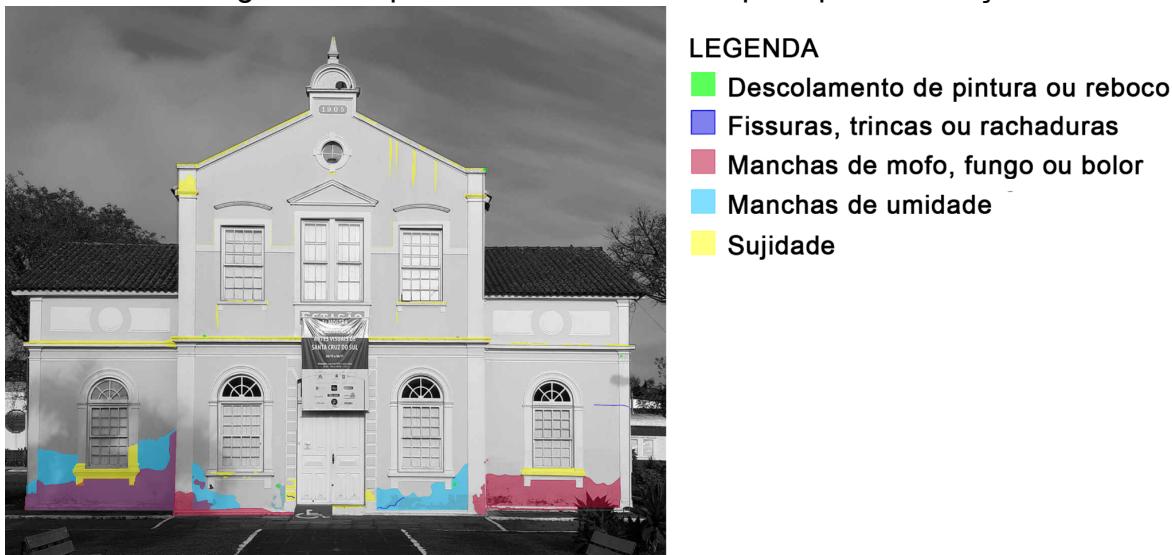
Figura 2: Mapa de danos da fachada principal da Estação.

O mapa de danos da fachada revela a presença de manifestações patológicas agrupadas em cinco categorias: sujidade, manchas de umidade, manchas de mofo, fungo ou bolor, fissuras, rachaduras ou trincas e descolamento de pintura ou reboco. A ocorrência dessas manifestações é, geralmente, do tipo adquirida, em função da posição solar e fatores ambientais.

A principal área afetada pelas manifestações é a base do edifício, com grandes áreas de manchas de umidade com sobreposição de manchas de mofo. Esta situação está atrelada à umidade do ambiente e à pouca insolação direta nesta base, associada à capilaridade, onde a água presente no solo sobe pelas fundações atingindo os elementos da edificação.

O descolamento de pintura ou reboco aparece pontualmente e em pequenas áreas, assim como as fissuras. A sujidade aparece especialmente nas saliências argamassadas no peitoril das janelas térreas e no topo do edifício, próximo a cobertura. Isto está relacionado à falta de manutenção básica, e pode ser resolvido com limpeza frequente.

Apesar da percepção visual por contraste no mapa de danos causar a impressão de que a fachada se encontra em um estado baixo de degradação, as manifestações patológicas referentes à umidade estão presentes nos elementos estruturais do edifício e podem estar comprometendo.
