PAVIMENTO INTERTRAVADO: IDENTIFICAÇÃO PRELIMINAR DE PATOLOGIAS DE UMA VIA NO CAMPUS CARREIROS, RIO GRANDE - RS

**ANDRESSA CORRÊA DE BARROS¹; ANA MARIA VOLKMER DE AZAMBUJA²;
VICTOR FERREIRA NÚÑEZ³**

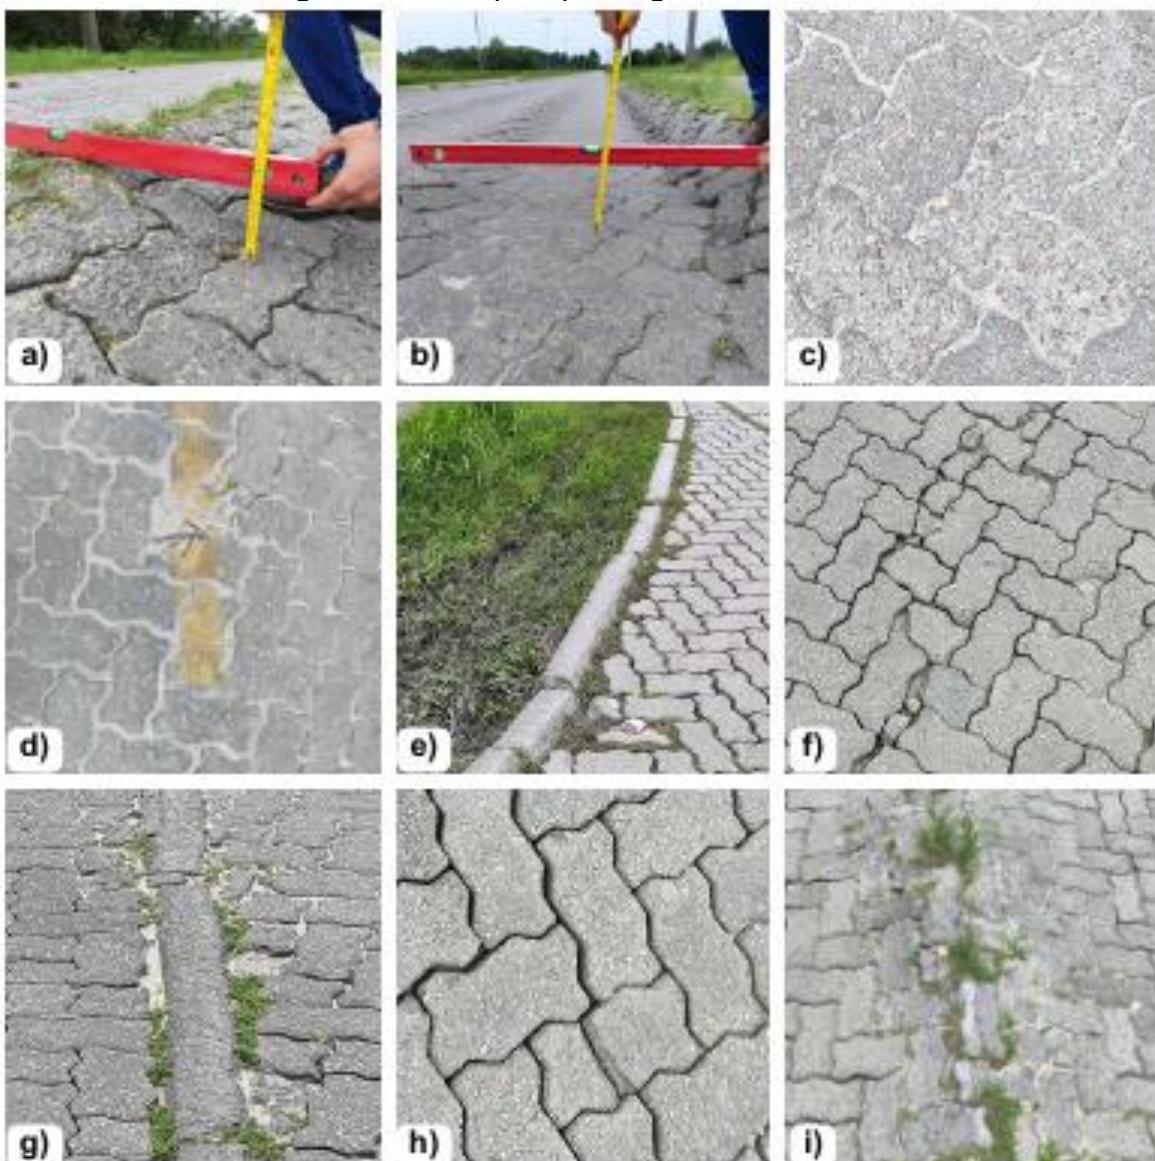
Figura 2 - Principais patologias observadas.

Durante as inspeções realizadas na via estudada, foram observados diversos tipos de patologias no pavimento intertravado, evidenciados por abaulamentos e afundamentos em áreas críticas. Em uma das áreas analisadas, foi registrado um abaulamento da magnitude de 12 cm (Figura 2a). Em outro ponto, foi identificado um afundamento de aproximadamente 18 cm (Figura 2b), indicando um nível de gravidade alto (SANDOVAL e MERCÁN, 2010).

Também foram identificados desgastes superficiais nos blocos (Figura 2c) em diversos pontos. Esse tipo de defeito pode estar associado a fatores como o uso de blocos de baixa resistência ou por abrasão contínua das rodas dos veículos.

Em relação às juntas entre blocos, foi observada perda de areia (Figura 2d), onde a areia de travamento é arrastada pela infiltração de água ou expulsão devido ao tráfego. Esta compromete a estabilidade dos blocos, acelerando deslocamentos e abrindo espaço para infiltração de água e crescimento de vegetação.

Foram observados deslocamentos nas bordas do pavimento, onde os blocos se afastam do confinamento lateral (Figura 2e). Normalmente acontecem devido às cargas do tráfego ou execução do elemento de contenção.

Ao longo de grande parte do trecho analisado foi constatado a presença de fraturas em blocos (Figura 2f). Os fraturamentos são a formação de fissuras e rachaduras nos blocos de concreto, ou nos elementos de contenção (Figura 2g), causados por falhas estruturais, qualidade inadequada dos materiais ou sobrecargas no pavimento.

O pavimento apresenta diversas juntas abertas (Figura 2h), logo, ocorrem deslocamentos e falhas de intertravamento entre os blocos, o que compromete a capacidade do pavimento em distribuir as cargas aplicadas. Esses deslocamentos podem ser resultado de uma execução inadequada ou da insuficiência de material de preenchimento nas juntas.

O crescimento de vegetação nas juntas do pavimento (Figura 2i) se faz presente em parte significativa da área analisada. A falta de controle da vegetação e a presença de raízes aceleram o processo de degradação e compromete a estrutura do pavimento.

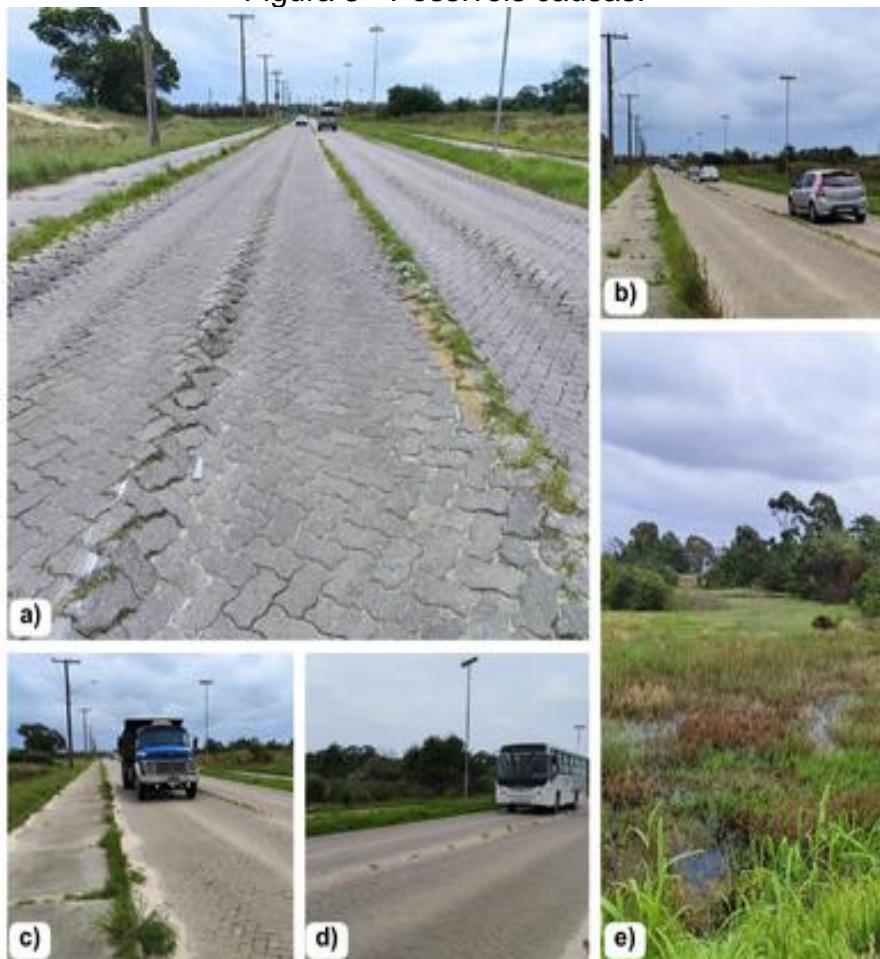
Figura 3 - Possíveis causas.

Durante a inspeção visual no local percebeu-se que os problemas no pavimento intertravado não se limitam a falhas de execução ou ao desgaste natural, mas estão intimamente relacionados a fatores ambientais e estruturais. A presença de tráfego pesado, evidenciada pela trilha formada nas áreas de rodagem (Figura 3a), sugere que o pavimento pode não ter sido dimensionado para suportar as cargas associadas a veículos grandes e pesados. A via em questão possui uma função estratégica, conectando uma das principais vias da cidade ao Campus Carreiros, sendo uma rota utilizada não apenas pela comunidade acadêmica, mas também por veículos de transporte público e caminhões, o que aumenta a solicitação sobre o pavimento.

A presença de areias finas (Figuras 3a), combinado com a região de banhado (Figura 3e), podem causar a falta de confinamento e perda de material. Isto sugere que o pavimento foi submetido a tensões que excedem sua capacidade estrutural. A falta de uma base resistente o suficiente para suportar essas cargas, aliada à saturação do solo de subleito, contribui para o aparecimento de patologias como recalques, afundamentos e deslocamentos de blocos.
