INSTALAÇÃO E CONDIÇÃO DOS PISOS TÁTEIS NOS ENTORNOS DOS CAMPI DA UFPEL

**JORIS BIANCA DA SILVA¹; FÁBIO RIBEIRO VIEIRA²; THUANNE CORREA
BRANCÃO³; RENATA C. R. DA SILVA⁴;**

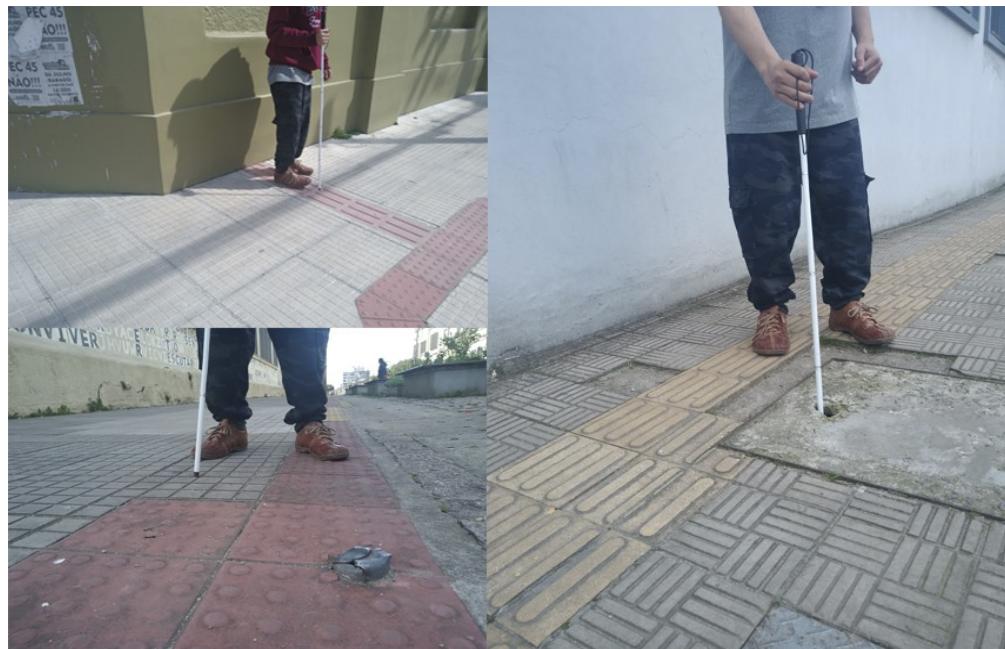
O local com melhores instalações, ainda que também imperfeitas, foi o passeio entre os prédios do ICH, embora o saguão de entrada do prédio tenha deixado a desejar, pois não havia nada nesse sentido. Funcionários consultados, que preferiram não se identificar, informaram que a implementação de acessibilidade está sendo realizada e citaram um elevador, já instalado, mas sem funcionamento no momento da visita (setembro de 2024), e o bloco de Teatro, cuja acessibilidade para cegos foi considerada perfeita por Fábio Ribeiro, porém, precisaria de guia para chegar até lá. Ainda no local, na esquina (Almirante Tamandaré com Alberto Rosa), uma pista tátil leva à parede do prédio (Fig. 1, canto superior esq.). Segundo as matérias consultadas^{1,2}, essas instalações estão de acordo com a norma ABNT NBR 16537 (2016), que define os padrões de aplicação de sinalização tátil em pavimentos; entretanto, usuários entrevistados nas matérias consultadas (vide referências), assim como o coautor, afirmam que é uma implementação inadequada que pode confundir e desorientar, em vez de auxiliar. Os argumentos de quem defende esse tipo de instalação é de que ele serve para levar o pedestre até uma parede, a partir da qual pode se orientar pelo restante do caminho, indo contra o entendimento dos usuários.

Fig. 1 Entorno do ICH à esquerda; Engenharias à direita.

Outra falha, esta perigosa, encontrada no local foi um pedaço de poste telefônico sobre um piso de alerta (Fig. 1, inferior esq.), que é utilizado para orientação. Ao percorrer a faixa, Ribeiro teria tropeçado nela não tivesse sido alertado, pois sua bengala não tocou o objeto.

As calçadas do Centro de Engenharias e do Centro de Artes – Auditório 2 foram os pontos mais comprometidos. Encontramos todos os problemas listados: desniveis, buracos, interrupções e uma rampa de acessibilidade sem os pisos de alerta nas laterais (Fig. 1, dir; Fig. 2). Ao longo da calçada que leva até a entrada do prédio, o percurso acessível foi interrompido para instalação de tampas de esgoto, que estão, por sua vez, também negligenciadas, com buracos e instabilidades. Segundo Ribeiro, há grandes chances de a bengala acabar entrando no buraco, ficar presa e provocar uma queda, como ele demonstra na Figura 1.

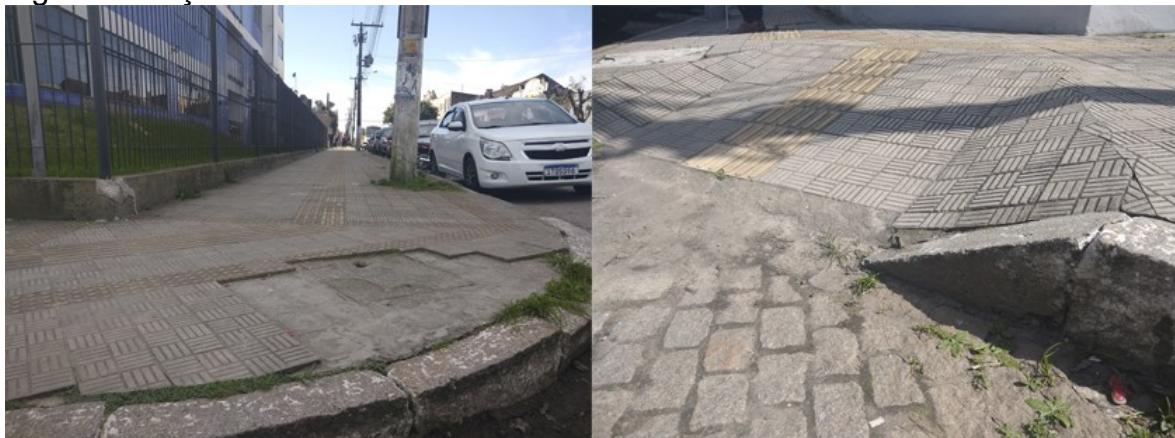
Figura 2 Calçada do Centro de Artes.

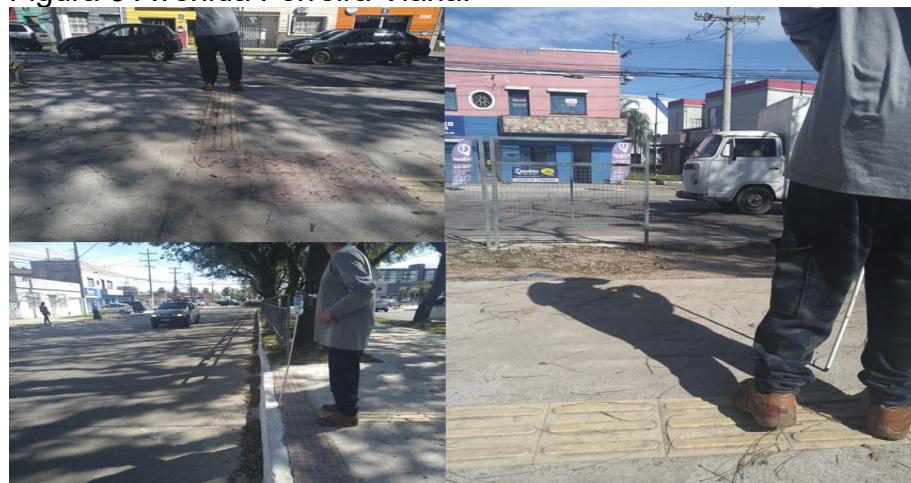
Embora nosso foco fossem os campi da UFPel, cremos importante inserir dois pontos mais: um na esquina das ruas Gonçalves Chaves com Lôbo da Costa, onde os pisos táteis se cruzam e terminam em uma parede; e outro, mais perigoso: canteiro central da Av. Ferreira Viana, altura do nº 602. Lá, foi instalada a pista direcionando à travessia, porém, leva a um trecho sem faixa de pedestre (Fig. 3), que se encontra a aproximadamente 25 metros afastado; já aqui, não há direcionamento até a faixa (Fig. 3). O trânsito no local é intenso e há risco de atropelamento caso um usuário confie na informação podotátil.

Figura 3 Avenida Ferreira Viana.
