Mapas de Danos: sua metodologia como orientação para as técnicas de conservação e restauração

Figura 01 - Mapa de danos da obra *Mulatas à Mesa*, de Di Cavalcanti.

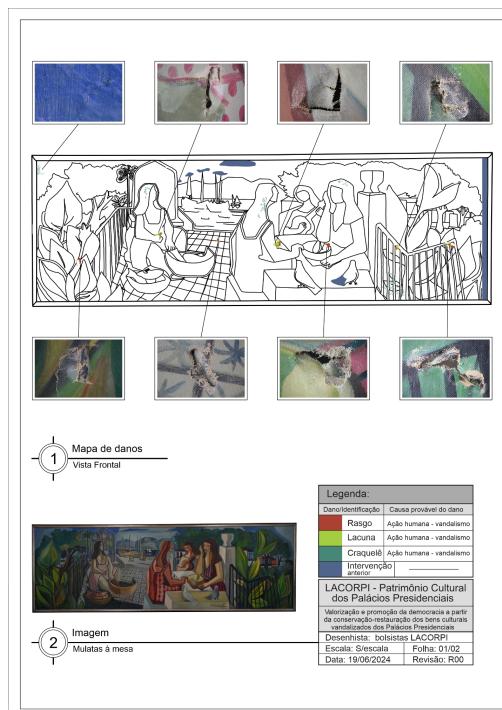
Na figura 01, encontra-se o mapa de danos da obra *Mulatas à Mesa* de Di Cavalcanti. O mapa permite que sejam localizados os rasgos, resultado dos sete golpes sofridos pela obra na ação dos vândalos. Verificam-se, igualmente, as lacunas e os craquelês resultantes da depredação ou envelhecimento, além da sua provável causa. Outra identificação importante para a condução dos futuros processos de restauração é a indicação da região com intervenções anteriores, pois o planejamento das técnicas a serem utilizadas nesta obra deve ser adequado para a restauração dos rasgos, mas não pode resultar em distorções das características anteriores do bem cultural.
