AUDITORIA DE SEGURANÇA VIÁRIA: ESTUDO DE TRECHOS NA CIDADE DE PELOTAS/RS

SEBASTIAN IBÁÑEZ CARDOZO¹; **ARTHUR TRINDADE SCORSATTO**², **BILL MASCIA ZAGO**³ E **NICOLE REGINA LEMES RODRIGUES**⁴; **RAQUEL DA FONSECA HOLZ**⁵

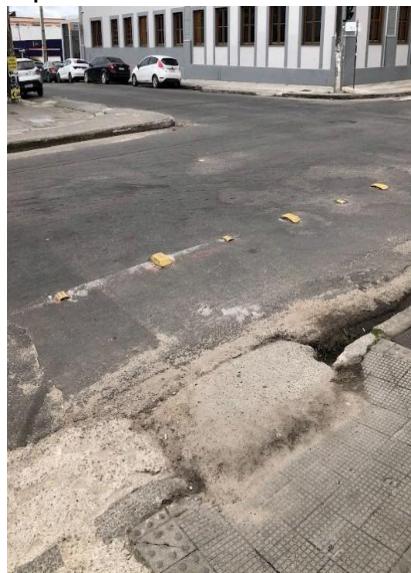
A ASV permitiu identificar uma série de deficiências nas interseções analisadas. No cruzamento da Rua Tiradentes, entre Rua Quinze de Novembro e Rua Padre Anchieta, verificou-se que parte das calçadas apresenta piso tátil, porém este não é contínuo, comprometendo a orientação de pessoas com deficiência visual. Observou-se ainda a inexistência de rampas de acessibilidade, a ausência de sinalização horizontal e a falta de demarcação em rampas de garagem. Os bueiros encontram-se enterrados e o revestimento das calçadas apresenta característica escorregadia, havendo apenas uma rampa de acessibilidade ao longo de toda a via, em desacordo com a legislação vigente.

Figura 1: Rampa de acessibilidade em más condições

Diante desse cenário, é possível concluir que a implantação de medidas corretivas é urgente. Entre as soluções propostas destacam-se a requalificação das calçadas, a padronização do piso tátil, a adequação das rampas de acesso, a instalação de faixas de travessias para pedestres, de preferência, do tipo elevadas, bem como a revisão da sinalização horizontal e vertical. A execução dessas medidas possibilitará maior segurança para pedestres e ciclistas, assegurando a integração entre os diferentes modos de transporte e promovendo a inclusão social.

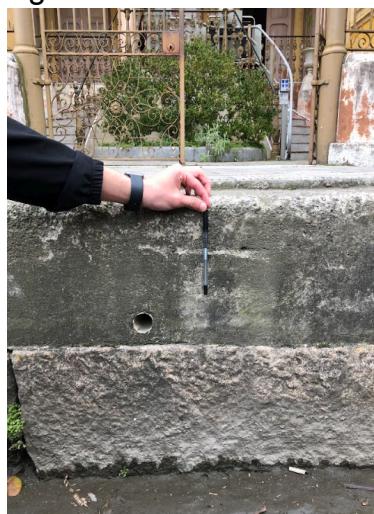
Osório, entre Largo Andréia Fetter Zambrano e Rua Barão de Butuí, o pavimento em paralelepípedo, aliado ao meio-fio elevado, dificulta a mobilidade de PCD, idosos, crianças, uso de carrinhos de bebês, entre outros e inviabiliza o uso seguro da faixa de pedestres, uma vez que esta não apresenta rebaixamento ou uma faixa elevada para pedestres para nivelar a travessia com a calçada.

Figura 2: Altura do meio fio

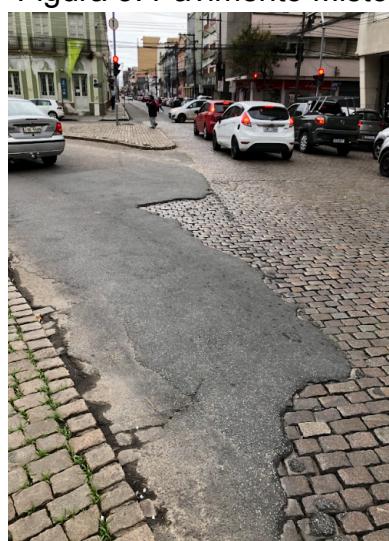
No caso da Praça Coronel Pedro Osório, entre Rua Barão de Butuí e Rua Princesa Isabel, observou-se a inexistência de sinalização de nomenclatura da via, falha que compromete a identificação do local e dificulta a orientação espacial de motoristas e pedestres. Vale salientar que este quarteirão é altamente visitado por turistas pois possui a praça central da cidade e no seu entorno os casarões tombados. Além disso, nesse mesmo trecho, a via apresenta pavimento misto, alternando entre asfalto e paralelepípedo, o que gera desniveis e dificulta o deslocamento seguro, especialmente para cadeirantes e ciclistas.

Figura 3: Pavimento Misto
