ESTUDO DE CASO: PATOLOGIA EM PISO DE MADEIRA

MARTINA ALVES SOSA¹
GABRIELA MELLER²

¹*Universidade Federal de Pelotas – marti.sosa@hotmail.com*

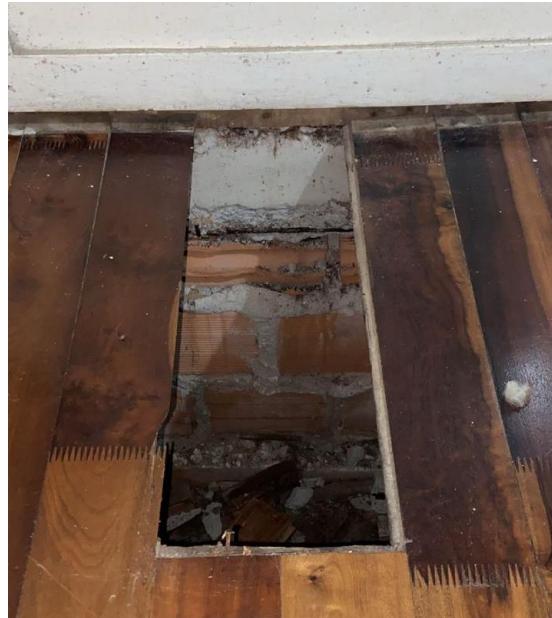
Figura 1: Patologia em piso de madeira

Assim, após a análise da patologia indicada na Figura 1, e com base nas informações obtidas por meio de entrevista com a proprietária do imóvel, verificou-se que a causa mais provável da ruptura parcial do assoalho de madeira seria o apodrecimento de parte do material utilizado.

Após a análise do caso apresentado, foi permitido observar que a patologia investigada, presente em um assoalho de madeira, localizado em uma residência na cidade de Santa Maria-RS, teve como causa mais provável o apodrecimento parcial do material.

Apesar da espécie empregada, a madeira de guajuvira, apresentar reconhecida durabilidade natural e ter sido realizado, por parte da proprietária do imóvel, manutenções periódicas, verificou-se que as condições ambientais às quais a estrutura foi exposta favoreceram o processo de degradação. Fatores como a umidade moderada, as variações térmicas intensas ao longo do ano, a baixa incidência de radiação solar direta e a atuação de agentes biológicos, contribuíram para a deterioração do assoalho.

No caso em apreço, mostra-se viável a substituição das partes do assoalho comprometidas, por novas peças de material compatível e de qualidade adequada.

Além disso, torna-se recomendável aplicar um tratamento específico na área afetada, considerando também a necessidade de aprimorar as condições de ventilação e iluminação do ambiente, a fim de prevenir novas ocorrências de degradação.
