FISSURAS EM EDIFICAÇÕES: UM ESTUDO DE CASO

Esse trabalho foi realizado em um prédio anexo ao Campus II, localizado no município de Pelotas, na disciplina de Patologia da Construção¹, no primeiro semestre letivo de 2025, do curso de Arquitetura e Urbanismo da Universidade Federal de Pelotas, com o intuito de identificar as manifestações patológicas, com ênfase nas fissuras, nas partes internas e externas da edificação, propondo soluções para correções dessas manifestações.

O prédio anexo estudado nessa pesquisa, atualmente está atendendo como Acervo do Museu das Telecomunicações da UFPel. Os ambientes são distribuídos em um pavimento, existindo cinco salas para acervo, circulações e banheiros. A edificação conta com estrutura de concreto armado, fechamentos em alvenaria cerâmica revestimento com reboco pintado, cobertura com telhas de fibrocimento e esquadrias de alumínio.

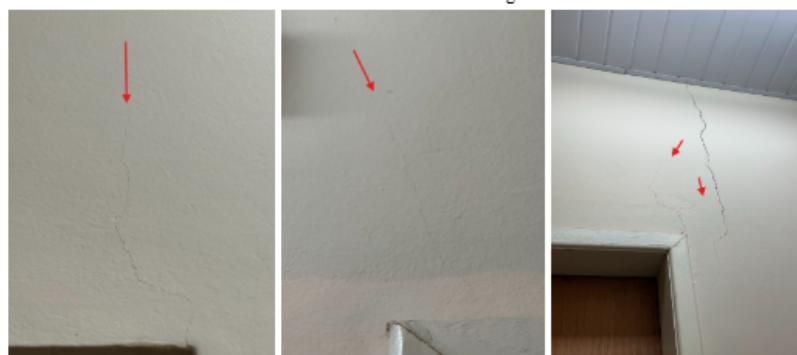
No anexo do Campus II da Universidade Federal de Pelotas, local dessa investigação, identificaram-se diversas manifestações patológicas, com destaque para fissuras internas e externas, em diferentes padrões. As fissuras internas (Figura 1) apresentaram-se nas formas vertical, horizontal e inclinada, localizando-se em esquadrias, centros de paredes e na união entre materiais distintos, como alvenaria e concreto.

Figura 1: Fissuras internas. Fonte: Acervo das autoras, 2025.

A origem dessas fissuras está associada, principalmente, às movimentações diferenciais estruturais, possivelmente decorrentes de alterações no sistema de cobertura e sobrecargas em pontos críticos, como vértices de aberturas. A ausência ou execução inadequada de vergas e contravergas também contribui para a recorrência desses danos.

Com base em Thomaz (1989), recomenda-se, para a correção dessas fissuras, a abertura e limpeza dos pontos fissurados, seguido do preenchimento com argamassa polimérica ou selante elástico compatível, além da execução de juntas de controle. Deve-se solucionar a causa da fissura, nesse caso, propõe-se revisão do sistema de cobertura e reforço ou instalação de vergas e contravergas adequadas.

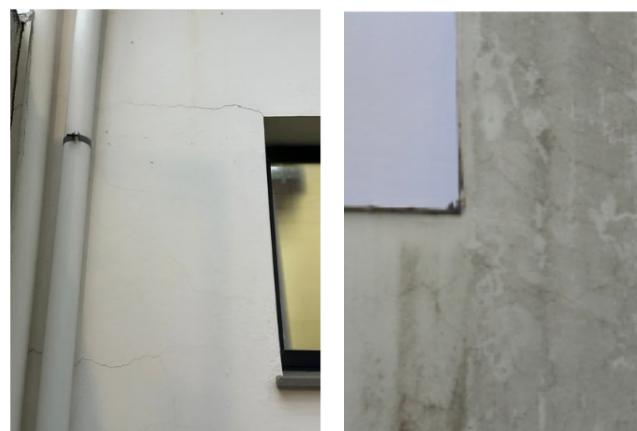
As fissuras externas (Figura 2) apresentaram dois padrões predominantes: mapeado e linear. O padrão mapeado foi atribuído a retração da argamassa, cura inadequada, espessura excessiva do revestimento, elevado teor de cimento, variações térmicas e substrato mal preparado. Já as fissuras lineares estão associadas a retração, sobrecarga ou recalque diferencial, ausência ou má execução de vergas e contravergas, preparação deficiente do substrato e dilatação diferencial entre materiais distintos.

Figura 2: Fissuras externas. Fonte: Acervo das autoras, 2025.

Conforme Gattermann *et al.* (2018), para as fissuras mapeadas, indica-se a restauração do revestimento com argamassa compatível, aplicação de cura úmida, uso de aditivos plastificantes, inspeção detalhada do substrato e correta execução das camadas de chapisco, emboço e reboco. Também recomenda-se a aplicação de tintas com nanopartículas de dióxido de titânio, para garantir maior durabilidade e conservação da edificação. Para as fissuras lineares, propõe-se o mesmo procedimento adotado para as fissuras internas indicado por Thomaz (1989).
