INVESTIGAÇÃO DE MANIFESTAÇÕES PATOLÓGICAS EM FACHADA ARGAMASSADA: UM ESTUDO DE CASO NO CAMPUS II DA UFPEL

O referente trabalho realizado na disciplina de Patologia da Construção, no primeiro semestre letivo de 2025, do curso de Arquitetura e Urbanismo da Universidade Federal de Pelotas, visa analisar as manifestações patológicas presentes no prédio do Campus II, localizado na cidade de Pelotas, Bairro centro, a fim de investigar causas e soluções para as patologias encontradas na edificação. A edificação de três pavimentos, foi inaugurada em 1962 para uso educacional (UCPEL, s/d), conta com estrutura de concreto armado, fechamentos em alvenaria cerâmica revestimento com reboco pintado, cobertura com telhas cerâmicas e janelas de ferro.

O estudo concentra-se na identificação das principais manifestações patológicas observadas em parte das fachadas do prédio do Campus II - fachada voltada para a Rua Almirante Barroso (noroeste) e para o pátio da edificação (nordeste), do terceiro pavimento, por meio de uma inspeção visual, que permite a análise técnica das condições da edificação, com base na verificação *in loco* dos sistemas construtivos, de fechamentos e auxiliares.

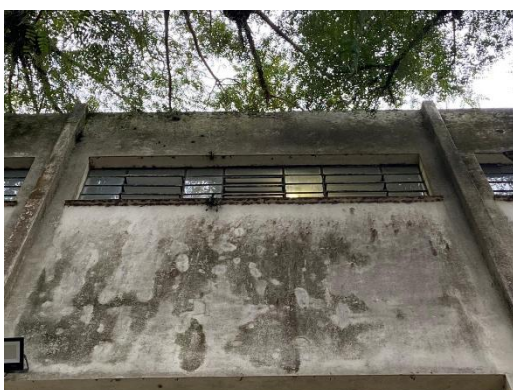
Figura 1: Janela 7 - Fachada Barroso

Na categoria 1 - mofo, bolor e vegetação, sabe-se que o mofo e o bolor são formações fúngicas que aparecem em locais úmidos e mal ventilados, enquanto as vegetações tendem a crescer em áreas externas, especialmente em superfícies úmidas e sombreadas. Foi verificada a presença de mofo, bolor e vegetação nas áreas de janelas - classificadas como 4, 5, 6 e 7 (Figura 1) - da fachada da Rua Barroso, bem como nas janelas - 2, 4 e 5 (vão de esquadria fechado), e 8 (Figura 2) - da fachada interna. Com base nas observações, concluiu-se que as possíveis causas incluem: umidade decorrente da infiltração de água através de fissuras, problemas nas pingadeiras, falta de manutenção, acúmulo de matéria orgânica proveniente de árvores e fauna local, além do sombreamento constante causado pela vegetação sobre determinadas partes da fachada.

Desse modo, após identificadas as manifestações patológicas existentes e as suas possíveis causas, buscaram-se opções adequadas para tratamento e reparo. Nos casos de mofo, bolor e vegetação, propõe-se eliminar a fonte de umidade, remover toda a vegetação e microrganismos presentes, por meio de lavagem com solução de hipoclorito e reparar o revestimento. Quando houver falhas na impermeabilização, recomenda-se refazer ou reforçar o sistema. Além disso, se faz fundamental inspecionar e corrigir as vedações das esquadrias, bem como manter um programa de manutenção periódica, garantindo a preservação e durabilidade da edificação.

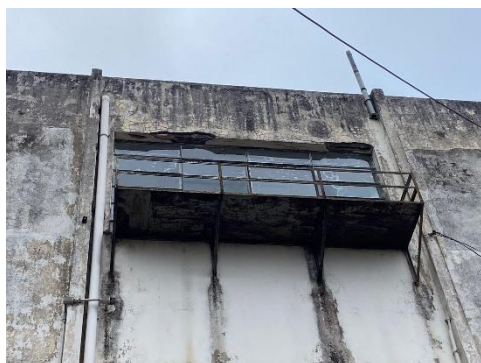
Figura 3: Janela 3 - Fachada Interna

No subitem 3 - descolamento, considera-se que o descolamento de revestimento argamassado é caracterizado pela perda de aderência entre o revestimento e o substrato. Esse problema foi observado nas áreas das janelas - 3 (Figura 3) e 4 (Figura 4) -, e na fachada interna, nas esquadrias - 1, 3, 6 e 8 -, além do pilar localizado entre as janelas - 7 e 8. Possivelmente, as causas dessas manifestações patológicas estão relacionadas à umidade por infiltração e à ausência de aderência adequada da argamassa. Em alguns casos, em que a armadura se encontra exposta, é provável que haja infiltração de água por fissuras, provocando a oxidação do aço e a movimentação dos materiais, o que leva ao deslocamento do revestimento argamassado.

Nos casos de descolamentos de revestimento, deve-se identificar a extensão do problema e remover as áreas afetadas; se necessário, renovar a camada de reboco e aplicar nova pintura. Para descolamentos em placas (soltas ou estufadas), recomenda-se remover os trechos comprometidos, limpar o substrato, corrigir

eventuais falhas e realizar o assentamento adequado. Caso haja armadura exposta, esta deve ser tratada antes das etapas anteriores.

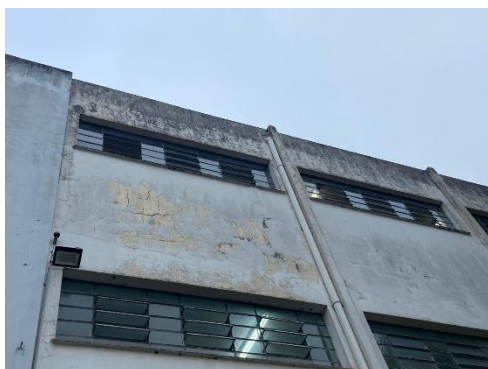
Figura 5: Janela 1 - Fachada Barroso

Por fim, na categoria 4 - manchas de sujeira, entende-se que essas manifestações patológicas, visíveis nas superfícies das edificações, geralmente são decorrentes da ação do tempo, acúmulo de poeira, poluição atmosférica e ausência de manutenção. As manchas de sujeira foram identificadas na parte superior da fachada da Rua Barroso e na fachada interna, tendo como possíveis causas a umidade por infiltração, a falta de manutenção da pintura e o acúmulo de poluição e sujeira provenientes do ambiente (Figuras 5 e 6).

No que se refere às manchas de sujidade, é indicada a limpeza superficial da fachada e, se necessário, o uso de produtos específicos para remoção das manchas. Devem ser feitos reparos corretivos nas áreas danificadas, aplicando fundo preparador e finalizando com tinta impermeável antimoho ou revestimento de fácil manutenção, assegurando a proteção e durabilidade da superfície.
