## **RESTAURAÇÃO DE ESCULTURA SACRA: CONSOLIDAÇÃO ESTRUTURAL DE UMA NOSSA SENHORA DO ROSÁRIO**

**BERNARDO MONDEK MALIGERI<sup>1</sup>; SOPHIA BETTINI GOMES<sup>2</sup>; DANIELE BALTZ DA FONSECA<sup>3</sup>**

<sup>1</sup>Universidade Federal de Pelotas – maligeri.bernardo2012@gmail.com

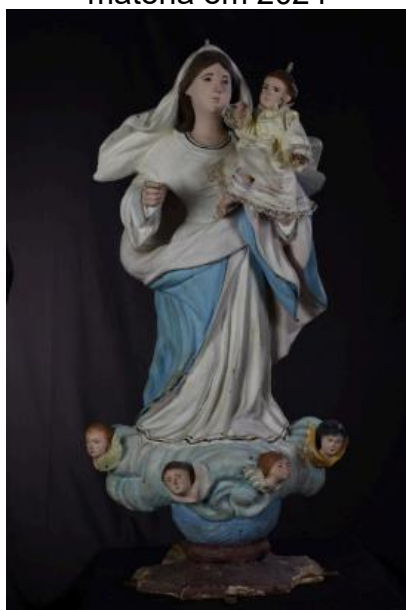
A escultura apresentava diferentes tipos de danos, como descolagem, fissuras, fraturas, sujidades, intervenção indevida, perdas, oxidação de metais, sinais de degradação da madeira devido à ação do tempo e à ausência de medidas adequadas de conservação preventiva.

Ainda nesta fase, constatou-se uma camada de papelão colada sobre toda a superfície da escultura, aplicada como base para uma repintura realizada em intervenção anterior. Essa camada comprometia tanto a leitura estética quanto a

Figura 1: Fotografia tirada no início da matéria em 2024

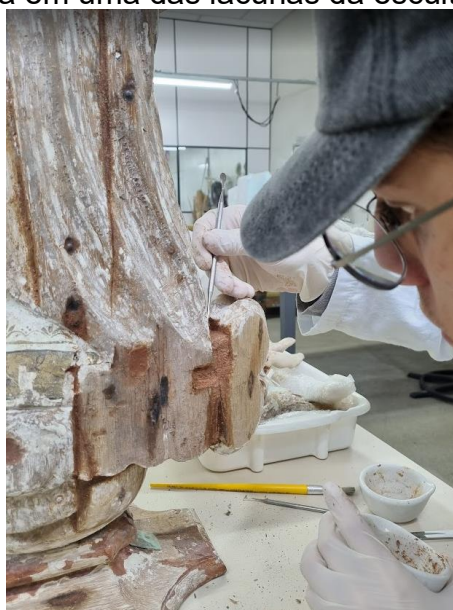
Figura 2: Aplicação da massa de pó de lixa em uma das lacunas da escultura

A partir da continuidade das atividades no projeto de extensão, foi realizada a limpeza mecânica com trinchas macias, visando à eliminação de poeira e resíduos superficiais. As fissuras e lacunas maiores da madeira foram preenchidas com pedaços esculpidos de bambu, finalizadas com massa de serragem, constituída de cola PVA e pó de lixa. Já as fissuras e lacunas menores, foram preenchidas apenas com o uso da massa de serragem (Figura 2).
