## ESTUDO DAS ESCULTURAS EM FAIANÇA PORTUGUESA DO MUSEU MUNICIPAL PARQUE DA BARONESA

O presente trabalho discorre sobre o projeto de extensão onde os objetos de estudo são as esculturas em faiança existentes na platibanda do Museu Municipal Parque da Baronesa.

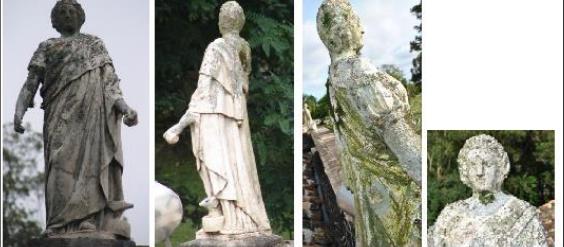
Figura 2 - Ficha catalográfica da escultura “Indústria” existente na platibanda do Museu Parque da Baronesa, Pelotas, RS.  
 Fonte: Keli Scolari, 2015.

ACERVO DE PEÇAS EM FAIANÇA – PELOTAS - RS	
<b>LOCALIZAÇÃO</b>	<b>IDENTIFICAÇÃO</b>
	Título / Tema: Indústria Assinatura: não Procedência: Museu Municipal Parque da Baronesa Data: não Dimensão: 1,10 X 0,30 X 0,30 cm Técnica: faiança No. de registro: não Origem: Portugal Proprietário: SECULT Endereço: Descrição: escultura em faiança
<b>GRAU DE TOMBAMENTO</b>	
	<input checked="" type="checkbox"/> Inventariado <input type="checkbox"/> Tombamento Municipal <input type="checkbox"/> Tombamento Estadual <input type="checkbox"/> Tombamento Federal
<b>Mapa de situação</b>	<b>ESTADO DE CONSERVAÇÃO</b>
	<input checked="" type="checkbox"/> Ruim <input type="checkbox"/> Regular <input type="checkbox"/> Bom  (x) Fungos (x) Líquens ( ) Algas (x) Síndromes (x) Crosta negra (x) Fissuras (x) Rachaduras (x) Perdas do suporte (cerâmica) ( ) Perdas do verniz (esmalte)
<b>LEVANTAMENTO FOTOGRÁFICO</b>

Perda do suporte      Perda do vidrado      Cimento      Fungos	
<b>INTERVENÇÕES ANTERIORES</b>	
<input checked="" type="checkbox"/> Sim <input type="checkbox"/> Não Autor da intervenção: desconhecido Data da intervenção: desconhecido Materiais usados na intervenção: argamassa de cimento "Portland".	
<b>PROPOSTA DE INTERVENÇÃO</b>	
<input checked="" type="checkbox"/> Exames organopéticos <input type="checkbox"/> Faceamento parcial/total <input type="checkbox"/> Consolidação emergencial <input type="checkbox"/> Limpeza mecânica/ química <input type="checkbox"/> Tratamento de microrganismos <input type="checkbox"/> Remoção de intervenções anteriores <input type="checkbox"/> Fixação dos craquelés <input type="checkbox"/> Consolidação do suporte <input type="checkbox"/> Confeção das partes faltantes <input type="checkbox"/> Reintegração oromática <input type="checkbox"/> Camada de proteção

<b>PROPOSTA DE CONSERVAÇÃO</b>	
<b>Descrição da Obra</b> Peça modelada; escultura de uma figura feminina assentada em uma base circular, de pé; na base do lado esquerdo a uma bigorna. Representa uma jovem mulher vestida com uma túnica, apóia-se na perna esquerda e a perna direita está semi-flexionada. Possui o tronco reto; o braço esquerdo flexionado para cima e o braço direito esticado ao longo do corpo segurando uma bola com um orifício em baixo e nas dois lados; a cabeça está levemente virada para a esquerda e os cabelos estão presos em um coque.	
Responsável: Keli Cristina Scolari Data: 2014
