PROBLEMÁTICA DA POTABILIDADE DA ÁGUA DE UMA PROPRIEDADE RURAL NO MUNICÍPIO DE JAGUARÃO (RS)

Diante disso, este trabalho teve como objetivo avaliar a qualidade da água de uma cacimba em uma propriedade rural localizada na zona rural do município de Jaguarão, através de parâmetros físico-químicos e microbiológicos. Além disso, também teve como propósito apontar possíveis soluções para os problemas encontrados.

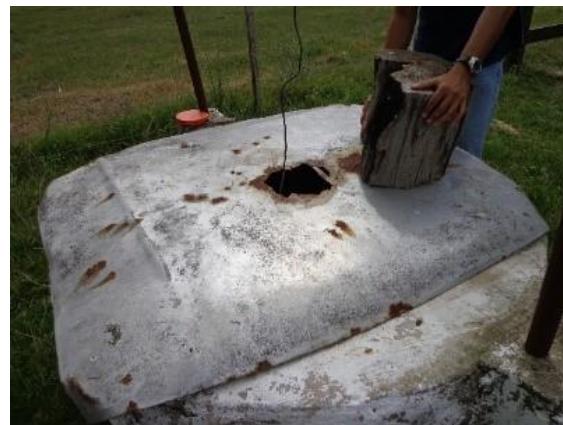
Para a realização do presente trabalho foram realizadas amostragens de água proveniente de dois locais distintos na propriedade sendo eles: (1) diretamente no poço (Figura 1) e (2), no principal ponto de consumo de água, neste caso, a torneira da cozinha. Cabe salientar que a água proveniente do poço é bombeada para um pequeno reservatório da residência e que esta água é utilizada para diversos fins, como consumo humano direto, usos domésticos em geral e desidratação animal.

Figura 1: Poço do tipo cacimba

A turbidez elevada na água da torneira da residência pode estar relacionada a alguma fissura no reservatório de distribuição de água ou até mesmo no poço; que permite o acúmulo de sedimentos ou outro tipo de entradas antrópicas.

A partir dos resultados obtidos no presente estudo, percebe-se que a água utilizada na propriedade não está adequada para ser utilizada diretamente para consumo humano, estando potencialmente em condição de disseminação de diversas doenças de veiculação hídrica. Para que esta possa ser utilizada para este fim, é fundamental que o usuário implemente um método de cloração efetivo e contínuo da água do reservatório, para eliminar os microrganismos presentes e evitar a disseminação de doenças. Além disso, é recomendado maior frequência de limpeza no reservatório para minimizar o risco de proliferação de bactérias no mesmo. Também se faz necessária a proteção hidrossanitária do poço, seguindo as normas vigentes.
