ACESSIBILIDADE PARA IDOSOS EM ESPAÇOS LIVRES PÚBLICOS: AVALIAÇÃO DAS CONDIÇÕES DO PARQUE DOM ANTÔNIO ZATTERA

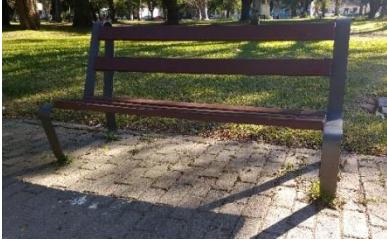
Figura 02 – Parte da tabela referente ao tratamento dos dados coletados na Visita Exploratória realizada no Parque Dom Antônio Zattera

7.14.2	No parque, existe apenas um modelo de banco, que não possui dimensões adequadas. Esse modelo tem profundidade de 0,30 m, largura de 1,50 m e estão instalados a uma altura de 0,40 m do piso acabado, quando, de acordo com a NBR 9050, devem ser providos de encosto, ter profundidade mínima de 0,45 m, largura mínima de 0,70 m e ser instalados a uma altura de 0,46 m do piso acabado.

como bancos, lixeiras e telefone público – não possuem dimensões adequadas conforme parâmetros mínimos estabelecidos em norma, e desta forma, não garantem o uso por todas as pessoas e a aproximação de pessoas em cadeira de rodas, por exemplo.
