ANÁLISE DAS CONDIÇÕES DE ACESSIBILIDADE EM ÁREAS LIVRES: O CASO DA PRAÇA PIRATININO DE ALMEIDA

Este resumo trata a respeito da pesquisa intitulada “Acessibilidade em espaços livres públicos” e tem como objetivo apresentar as condições de acessibilidade da Praça Piratinino de Almeida a partir de avaliação técnica. Até o presente momento, foi realizado o método denominado Visita Exploratória em dois espaços: a Praça Piratinino de Almeida e o Parque Dom Antônio Zattera, ambos situados na cidade de Pelotas. Para tanto, neste resumo exibem-se os resultados obtidos na Praça Piratinino de Almeida.

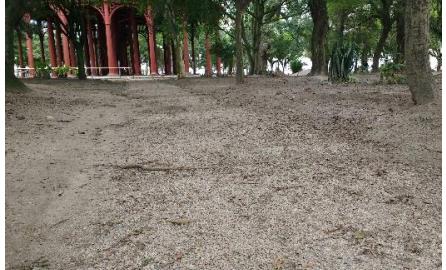
Figura 02 – Parte da tabela de dados referente a Visita Exploratória na Praça Piratinino de Almeida

ESTUDO DE CASO – PIRATININO DE ALMEIDA			
COMPONENTE	NBR 9050/2015	OBSERVAÇÕES DO ESPAÇO	ILUSTRAÇÃO
→	4.3 6.3	Os caminhos apresentam, aproximadamente, 2,20m. Apresentam desniveis, como raízes fixas ao chão, e a superfície não apresenta revestimento regular e firme. Existem obstáculos, ainda, como bueiros e luminárias.

Em relação à circulação horizontal, a praça apresenta alguns problemas. Alguns trechos não possuem revestimento, sendo cobertos de areia que não possuem firmeza e regularidade em qualquer condição climática. Ainda, apresentam obstáculos que não são identificados corretamente, como raízes de árvores, bueiros e luminárias. Entretanto, os seus caminhos possuem largura superior ao mínimo estabelecido em norma, sem obstáculos verticais, como galhos de árvores e postes de luz.

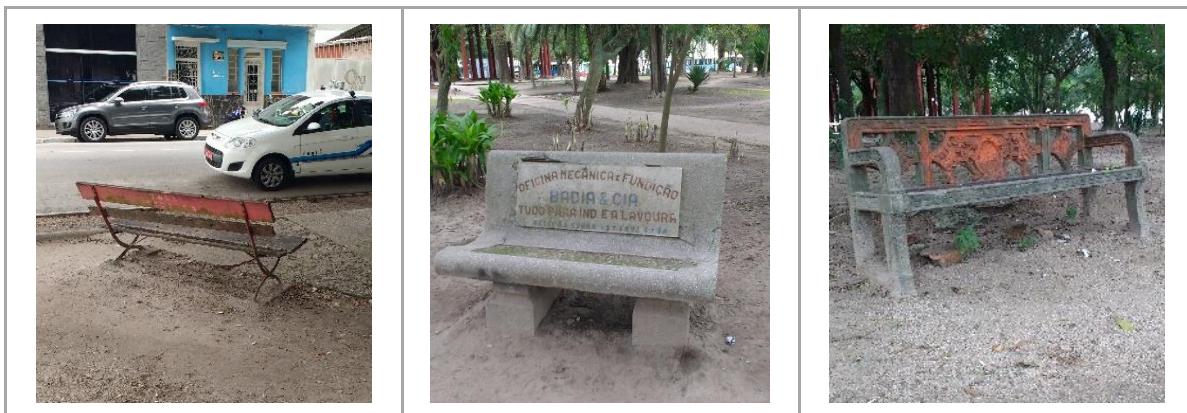
Figura 03 – Modelos de bancos instalados na Praça.

Quanto ao mobiliário urbano, podem-se observar diversas questões que divergem da norma utilizada como referência. A praça contém três modelos distintos de bancos: o modelo 1 apresenta desconformidades quanto a profundidade do encosto e a altura do acento; já o modelo 2, a altura do acento em relação ao chão está incorreta e, por fim, o modelo 3 apresenta não-conformidades em relação à altura do acento e a profundidade do encosto. Porém, a largura dos acentos, outro parâmetro mínimo definido pela NBR 9050 (2015), encontra-se conforme recomendado. Além disto, a área de aproximação aos bancos não se encontram em passeios de pisos regulares e firmes, contribuindo para que os bancos sejam irregulares.
