AVALIAÇÃO DA QUALIDADE DA ÁGUA DE UMA PROPRIEDADE RURAL NO MUNICÍPIO DE JAGUARÃO (RS)

O presente trabalho trata da avaliação da qualidade da água dos poços de uma propriedade situada na zona rural, no município de Jaguarão, no estado do Rio Grande do Sul como forma a verificar se as águas utilizadas estão apropriadas para os usos a que se destinam.

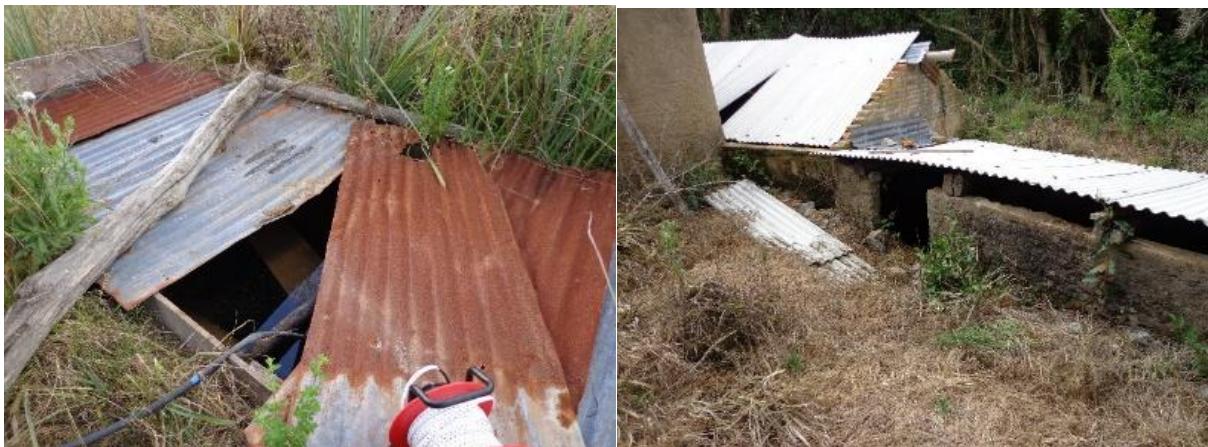
O poço 1(Figura 1a) possui formato retangular, delimitado por tábuas de madeira, sendo este, coberto por telhas galvanizadas. Possui uma dimensão de 3,65 m² e profundidade de 0,55 m. A retirada de água desse poço se dá através de uma bomba submersa. No entorno do poço existe uma plantação de soja.

O poço 2 (Figura 1b) possui uma área de 25,46 m² e está coberto por telhas galvanizadas, sendo esses, apoiados em estacas de madeira dispostos sobre paredes de alvenaria convencional. Esse poço está situado mais afastado da plantação de soja.

Figura 1: (a) Poço 1 e (b) Poço 2

É importante ressaltar que não foi localizada nenhuma fossa séptica no local e não é utilizado nenhum tipo de produto para a desinfecção dos poços antes da utilização para o consumo humano e animal.

As alterações em sua qualidade podem ser atribuídas, principalmente, à falta de proteção hidrossanitária dos poços em seu processo de construção, fazendo com que a entrada de agentes externos seja facilitada. Algumas medidas podem ser tomadas com o objetivo de sanar tal problemática, como por exemplo, realizar a cloração da água e implantar um sistema de filtração a fim de reduzir os teores de sólidos totais dissolvidos e eliminar a presença de coliformes totais e fecais. Também é importante a adequação das condições de proteção destes poços, como forma a minimizar a entrada de patógenos para o interior do poço, visando minimizar a disseminação de doenças de veiculação hídrica na região em estudo.
