## SITUAÇÃO DO BALNEÁRIO DO HERMENEGILDO APÓS CICLONE EXTRATROPICAL NO ANO DE 2016

Deste modo, o objetivo deste trabalho foi registrar a situação do balneário do Hermenegildo após o evento de ciclone extratropical no ano de 2016, incluindo os impactos gerados pelo mesmo.

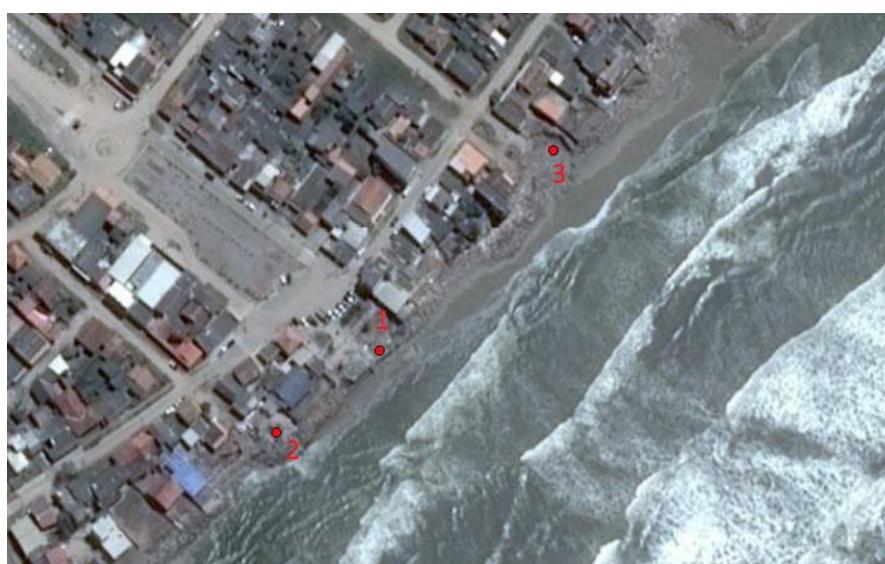
Figura 2 - Pontos em que foram realizados os registros fotográficos.

A Figura 2 apresenta os pontos de localização de cada foto.

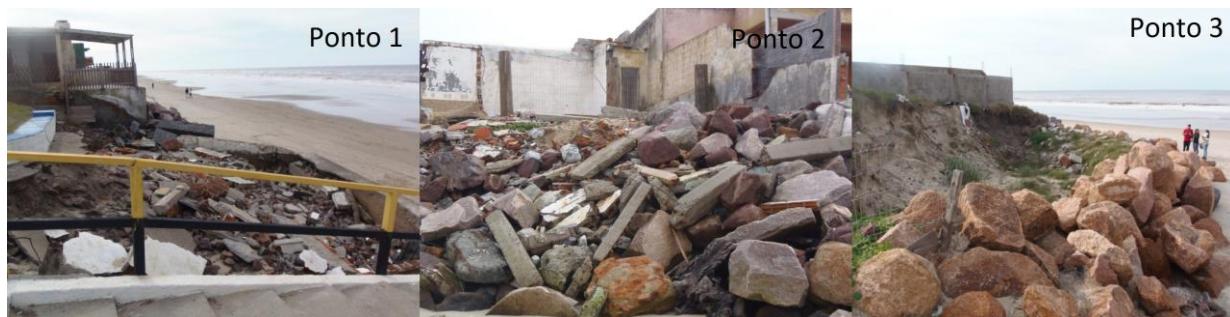
Figura 3 - Ponto 1,2 e 3.

O ponto 1, além de ser uma atração turística local, visto que se encontra uma estátua da Sta. Nossa Senhora dos Navegantes, é a principal descida á praia do balneário Hermenegildo. Essa descida se localiza na avenida de entrada do balneário, a qual possui uma praça de lazer cercada por estabelecimentos comerciais, tal centro representa um local de grande movimentação nas temporadas de verão, além de ser a porta de entrada aos turistas.

O Ponto 2 encontra-se a poucos metros ao sul do Ponto 1, onde verifica-se uma grande quantidade de resíduos sólidos de construção civil decorrentes da destruição, tais materiais tendem a ser arrastados e enterrados pela força das marés.

No Ponto 3 é possível visualizar a existência de uma estrutura de contenção de pedras, a qual foi ultrapassada pelas ondas. Outro resultado deste evento foi a erosão costeira, como pode ser visto na imagem existe uma grande degradação e desestabilização do solo.

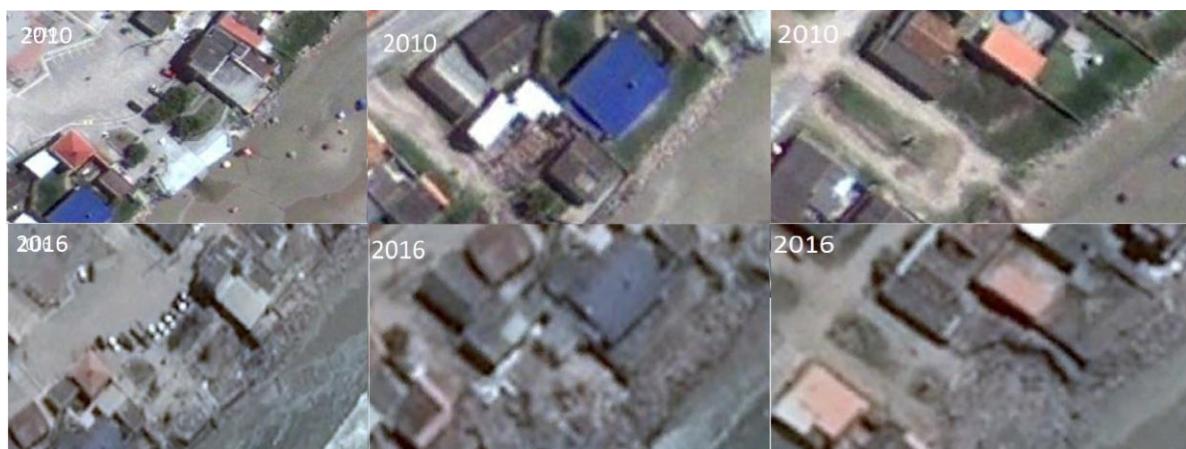
Figura 4 - Mudança dos Pontos 1,2 e 3 do ano de 2010 para o ano de 2016.

No ponto 1 pode-se visualizar a escadaria que possibilitava o acesso dos veranistas a faixa de areia, já em 2016 percebe-se que no entorno dessa escada há muitos destroços decorrentes do evento de ressaca.

Nota-se que no Ponto 2 havia uma residência, a qual foi totalmente destruída, como também, houve a perda de grande parte do terreno.

Já no Ponto 3, houve grande perda de terreno evidenciando o alcance da água até metade da quadra e a desestabilização desse solo.
