ACESSIBILIDADE NO PRÉDIO DO CENTRO DE ENGENHARIAS DA UNIVERSIDADE FEDERAL DE PELOTAS

LUIZA BARBOSA PINTO DA SILVA¹; ISABELA FERNANDES ANDRADE²

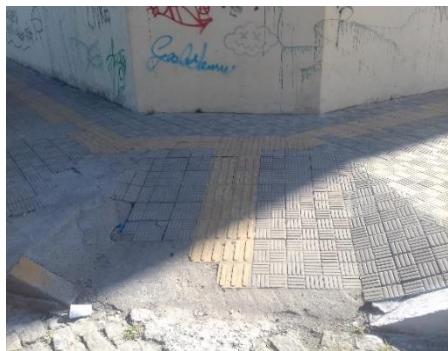
Figura 1 – Rampa de acesso ao Prédio

A calçada de acesso ao prédio possui piso tátil direcional. Contudo, o piso apresenta falhas e ladrilhos quebrados. A rampa de acesso (Figura 1) ao passeio não atende ao artigo 6.6 da NBR 9050 (2015), possuindo uma inclinação superior a 5%, o que acarretou na necessidade de auxílio para que a pessoa em cadeira de rodas conseguisse vencer o desnível. A rampa de acesso à calçada também não possui indicação tátil no seu início e término. Os obstáculos encontrados (postes de luz, arbustos, etc.) no passeio não são sinalizados com piso alerta, conforme artigo 6.3.8 da NBR 9050 (2015).

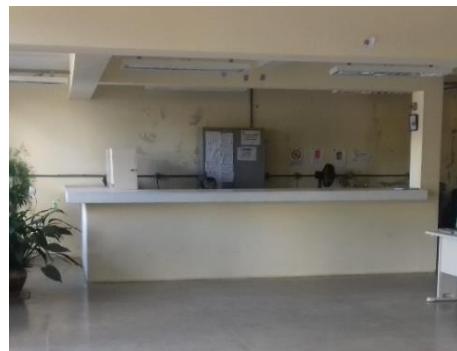
Figura 2 – Bancada de informações

O prédio conta com uma bancada de informações localizada no hall de entrada. A mesma possui 1,30 m de altura, inacessível para usuários sem deficiências, tampouco para aqueles indivíduos em cadeiras de rodas (Figura 2).

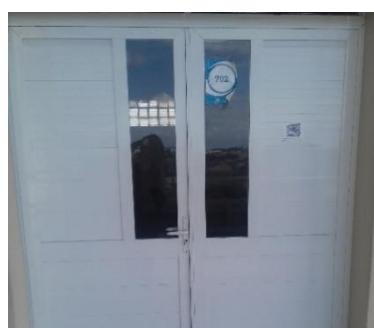
Figura 3 – Identificação da sala de aula

Notou-se que algumas salas do térreo não apresentam identificação. As demais salas são numericamente identificadas. Contudo, só é possível enxergar a identificação quando o usuário posiciona-se em frente à porta (Figura 3).

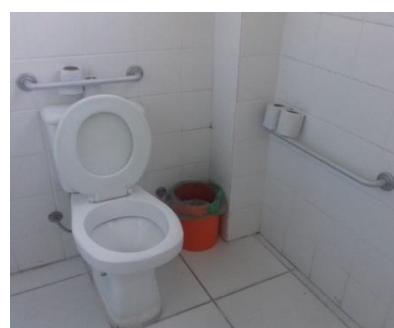
Figura 4 – Sanitário acessível

A localização dos sanitários está de acordo com artigo 7.3.1 da norma. Porém, o sanitário acessível encontra-se dentro do sanitário comum, fato que conflita com o item 7.4.2 da norma, o qual orienta: “Os sanitários, banheiros e vestiários acessíveis devem possuir entrada independente, de modo a possibilitar que a pessoa com defciência possa utilizar a instalação sanitária acompanhada de uma pessoa do sexo oposto.”

Quanto ao componente uso, notou-se maiores agravantes nos sanitários. O mesmo encaixa-se em alguns dos critérios de dimensão estabelecidos em norma (item 7.5 da NBR 9050, 2015), como: área de giro de 360°; área para transferência lateral, diagonal e perpendicular à bacia sanitária; e área de manobra. Contudo, o tipo de fechadura da porta de acesso ao sanitário não está em conformidade ao sub-item “f”. As barras de apoio ao lado do vaso sanitário (Figura 4) não estão dentro das distâncias recomendadas em norma (sub-item “n” do item 7.5), resultando em grandes dificuldades para que a pessoa em cadeira de rodas utilizasse o espaço com conforto e independência.
