ANÁLISE DOS ASPECTOS ERGONÔMICOS EM UMA CONSTRUTORA NO PROCESSO DE PAVIMENTAÇÃO DE VIAS PÚBLICAS NA CIDADE DE RIO GRANDE-RS

Considerando as questões elencadas, o presente trabalho tem como objetivo analisar os aspectos de Ergonomia e Segurança relacionados à atividade de assentamento de blocos de pavimentação em canteiros de obras do Anel viário do Balneário Cassino, na cidade de Rio Grande-RS.

Considerando o contexto da construção civil, o presente trabalho foi elaborado considerando a obra denominada PAC 2 - Segunda Etapa - Anel Viário do Balneário Cassino, em Rio Grande - RS, a qual está sendo realizada pela empresa Concrecor Obras Ltda, e compreende cerca de 3 km de extensão.

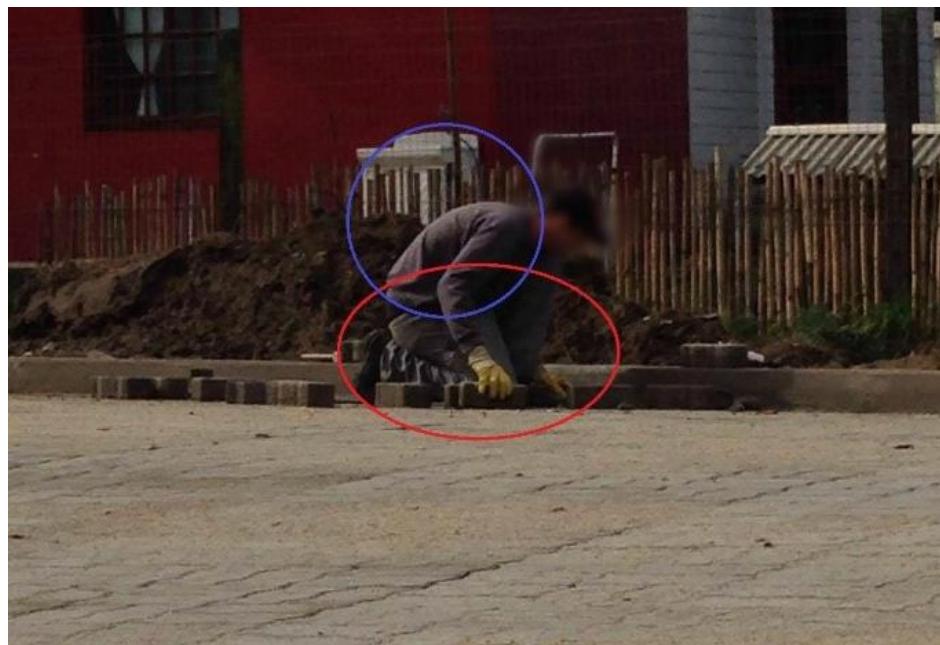
Através da análise realizada no local da obra e através de registros fotográficos verificou-se que há condições severas para os membros inferiores e tronco, o que pode ser verificado na figura 1. Observou-se que, em 80% do tempo, os trabalhadores se encontram em posição de agachamento e com o tronco fletido, sugerindo que o risco de acidentes e doenças do trabalho é elevado.

Figura 1 - Trabalhador assentando os blocos de pavimento.

O levantamento mostrou que muitas situações são inevitáveis e outras, no entanto, poderiam ser amenizadas utilizando-se de equipamentos de proteção individual, necessários a uma execução mais tranquila e segura. Além disso, mudanças no próprio posto, como modificar a posição dos blocos para que sejam retirados de um ponto mais alto, já evitariam que o operador realizasse uma tarefa de agachamento. Da mesma forma, instruções a respeito de métodos corretos de execução da tarefa e períodos de descanso mais frequentes seriam pertinentes.
