## APLICAÇÃO DO CONHECIMENTO UNIVERSITÁRIO EM UMA PROPRIEDADE NA ZONA RURAL DE PELOTAS

### 1. APRESENTAÇÃO

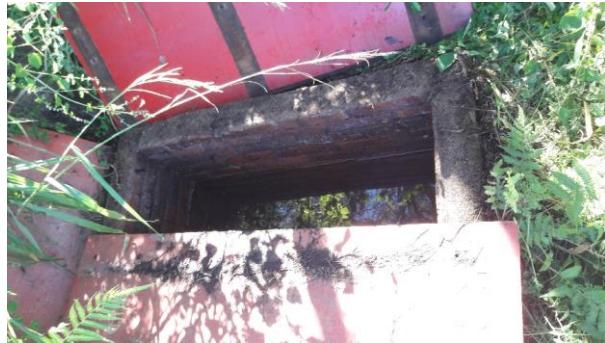
A realização da visita técnica à propriedade rural foi extremamente produtiva, pela ótima receptividade ao grupo e também por conseguir identificar as principais problemáticas técnicas e ambientais existentes na mesma. Foram identificados vários problemas na propriedade, como por exemplo, a ausência da gestão dos resíduos, o consumo de água com fonte de qualidade não adequada, a não utilização de recursos hídricos existentes na propriedade, o desconhecimento de problemas ocasionados pelo consumo de água não tratada e problemas com a quantidade escassa de água para consumo. Percebeu-se também, a necessidade de estudos relativos à melhoria da eficiência nas plantações da propriedade e a otimização do uso do solo através da melhoria de sua qualidade. Após diálogo com o atuante da propriedade e as observações *in situ*, foi definido como ação prioritária a mitigação dos problemas associados à captação, distribuição e adequação da qualidade da água utilizada na propriedade. Verificou-se que a fonte de captação de água utilizada na propriedade é proveniente de uma cacimba (Figura 1) e nos momentos de escassez hídrica a fonte passava a ser um córrego que passa próximo à propriedade.

Figura 1: Fonte de captação de água tipo cacimba

A cacimba encontra-se totalmente desprotegida hidrossanitariamente e situada em cota baixa do terreno, de forma que esta fonte de captação apresenta altos riscos de disseminação de doenças de veiculação hídrica. Percebe-se odores e coloração inadequados a uma água para utilização direta ao consumo humano. A cacimba possui formato retangular, com largura de 0,9 m, comprimento de 1,09 m e profundidade de 0,64 m. O nível estático medido foi de

0,32 m e possui tampa em compensado. Sua água alimenta um reservatório, e é distribuída à propriedade sem nenhum tipo de tratamento.

Verificou-se na propriedade que existem duas outras possíveis fontes de captação de água para os diversos usos presentes na mesma. Uma das fontes é um poço artesiano que não está sendo utilizado devido a problemas existentes no sistema de bombeamento, o que obrigou o proprietário a cessar a captação de água subterrânea e passa-se a utilizar a água da cacimba. Recomenda-se fortemente a retomada desta fonte de captação como forma complementar ou até mesmo prioritário de abastecimento de água para esta propriedade. Tão logo reative-se o poço, recomenda-se o monitoramento das condições da qualidade desta água como forma a verificar se está apta ao consumo de forma direta ou se necessita algum tipo de tratamento antes do consumo. Porém, uma das grandes vantagens da utilização desta água em detrimento da água da cacimba, atualmente utilizada como fonte prioritária de abastecimento, é que a princípio é uma fonte mais protegida de contaminações externas e também que deve possuir uma capacidade de exploração maior em termos de vazão quando comparada à

cacimba. Esta ação evitaria situações como as citadas pelos proprietários, de que na falta de água da cacimba, os mesmos captam água de um rio que passa próximo a propriedade sem nenhum tipo de controle da qualidade da mesma.

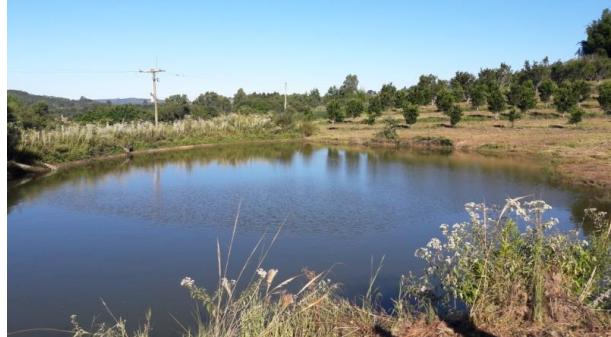
Outra situação encontrada na propriedade foi a presença de um açude (Figura 2) que não está sendo utilizado para nenhuma finalidade.

Figura 2: Açude existente na propriedade

Entendemos que a preservação e recuperação do mesmo permitiria a utilização do mesmo para o cultivo de organismos que poderiam ser consumidos na propriedade ou até mesmo comercializados e também fomentaria a interação das pessoas com o ambiente através da utilização de suas águas para pesca.

Esta água também poderia ser avaliada como outra possibilidade de utilização para finalidades distintas na propriedade como por exemplo para irrigação, após estudos de viabilidade em termos de qualidade da mesma.
