RESTAURAÇÃO DE ESCULTURA EM ARGAMASSA DE CIMENTO DO ÍNDIO PERI DO FRONTÃO DO TEATRO GUARANI, EM PELOTAS – RS: HIGIENIZAÇÃO, LIMPEZA MECÂNICA E APLICAÇÃO DE EMPLASTO

1. APRESENTAÇÃO

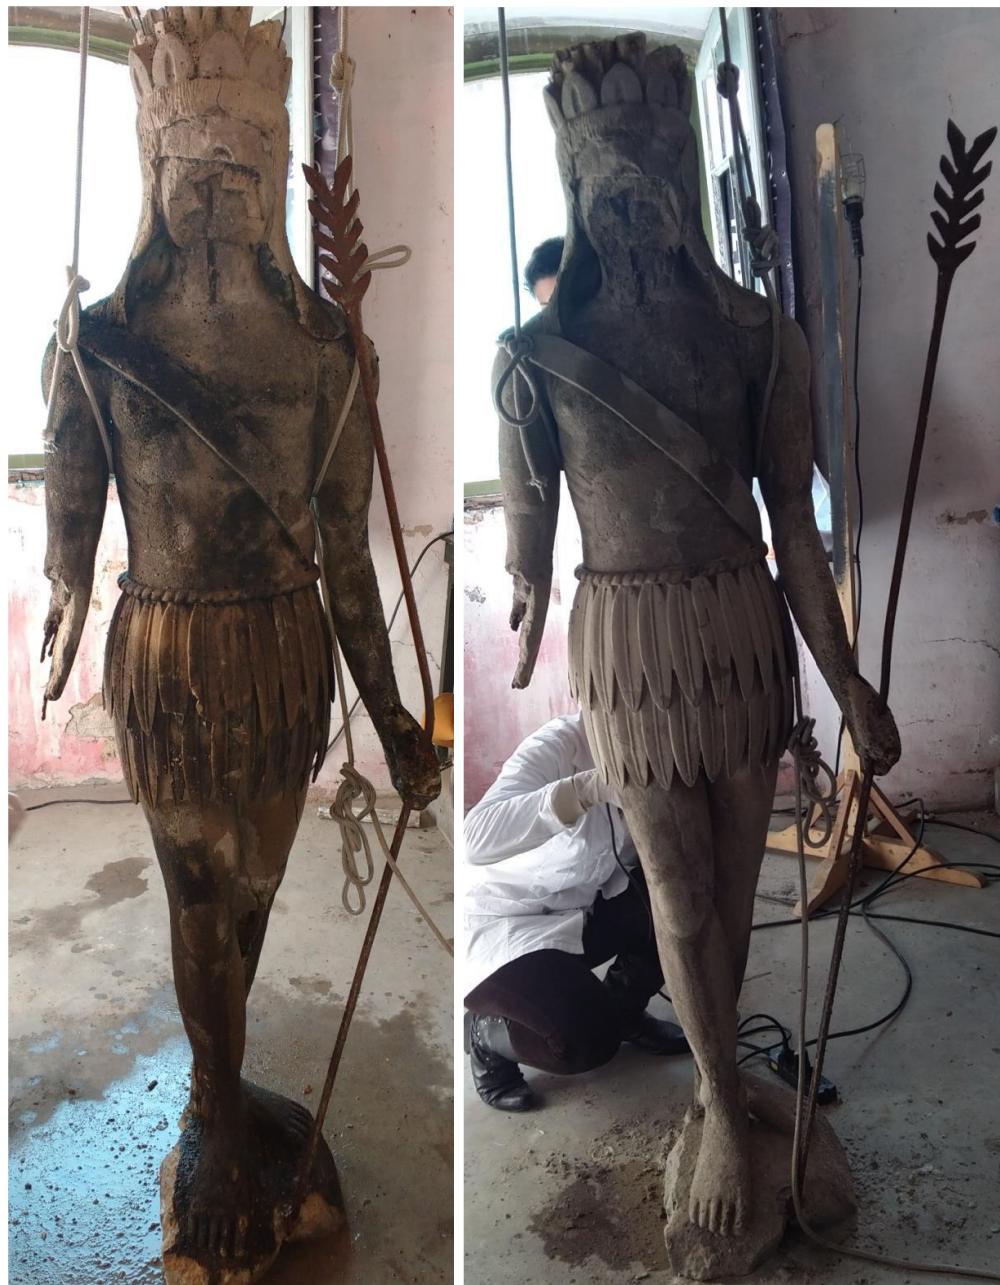
Figura: Escultura do índio Peri antes e depois das intervenções de higienização e limpeza.

A higienização foi realizada em todo o índio e nos seus atributos com trinhas e pincéis macios e secos, para retirar as sujidades superficiais. Em seguida realizou-se a limpeza mecânica com água morna e escovas de cerdas rígidas. Após esse procedimento, finalizou-se a limpeza com a raspagem das vegetações e musgos presentes nas fissuras usando-se de sondas odontológicas.

Produziu-se a receita do emplastro com 7,5g bicarbonato de sódio + 12,5g EDTA bissódico + 12,5g carboximetilcelulose (CMC) + 250ml água, que ficou em repouso por 24h para dissolução dos materiais (OLIVEIRA, 2002, 77). Em seguida, utilizou-se o emplastro na mão esquerda, no peito esquerdo e na parte de trás do cabelo. O produto agiu por 30 minutos e foi retirado com água e escova. Percebeu-se que o produto clareou o aspecto das manchas, mas não as removeu por completo.

Retirou-se sujidades das fissuras do cabelo e dos ombros com auxílio de sonda odontológica.
