TESTES PARA LIMPEZA DA ESCULTURA FUNERÁRIA DE JACOB ALOYS FRIEDERICHS

O presente trabalho tem por objetivo apresentar os testes realizados na escultura da Capela funerária de Jacob Aloys Friederichs, hoje inexistente, a qual era localizada no Cemitério São José II de Porto Alegre/RS. A escultura retornou para o local em 2016. Esta atividade faz parte do Projeto de Extensão: *Restauração da Escultura Funerária de Jacob Aloys Friederichs*, desenvolvido no Grupo de Pesquisa Marmorabilia- *Inventário da Memória Tumular do Rio Grande do Sul*, uma extensão da disciplina de Materiais Pétreos, no Curso de Bacharelado em Conservação e Restauração da UFPel.

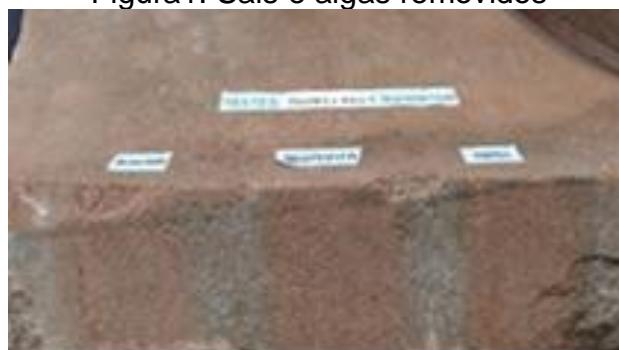
Figura1: Sais e algas removidos

1º Teste: realizado na base da escultura com bastante salinidade a fim de determinar qual a polpa adequada para aplicação de químicos.

- Polpas de algodão, bentonita e celulose embebidos em água destilada e tensoativo (detergente neutro) aplicadas por 45 minutos. Após foi feita a rinsagem, com água corrente e com auxílio de escova de cerdas macias.

Com este estudo poderemos conhecer o comportamento que o arenito (pedra grês) poderá apresentar a partir dos três testes de limpeza realizados, os quais até o momento geraram resultados satisfatórios. No primeiro teste com as polpas a que apresentou melhor resultado foi a bentonita. O artefato foi analisado depois de estar seco com o auxílio de uma lupa de pala. Constatamos que os sais superficiais e as algas foram removidos em um curto período (fig. 1). No segundo teste, onde queríamos amenizar o contraste da pedra com a tinta, obtivemos bom resultado, pois ocasionou uma pátina discreta sem agredir o suporte na remoção da tinta. E por último, a limpeza úmida com o auxílio do biocida, que apesar do curto contato com as colonizações biológicas, apresentou resultados satisfatórios (fig. 2), direcionando as tomadas de decisões do tratamento a ser realizado.

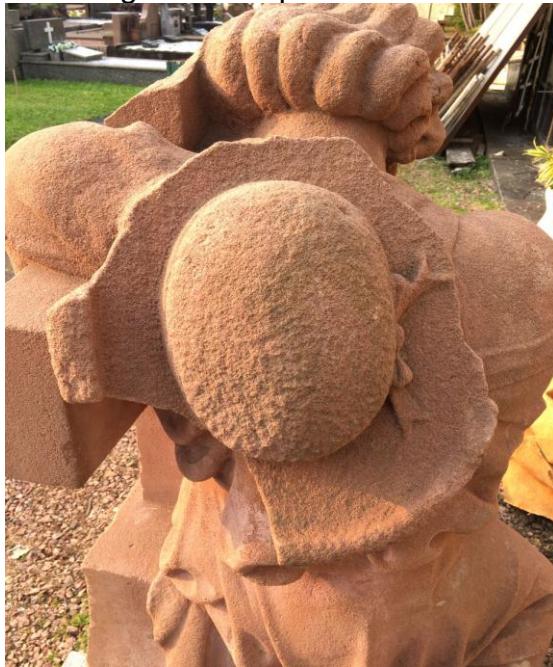
Figura 2: Limpeza úmida

3º Teste: limpeza úmida na parte superior da escultura (cabeça e chapéu).

- Solução de água destilada, tensoativo (detergente neutro) e biocida (cloreto de benzalcônio a 5%) utilizado com auxílio de um borrifador;
- Movimentos circulares e leves com escova de cerdas macias;
- Rinsagem com água corrente para total eliminação do produto.
