## COMPARAÇÃO INTERANUAL DA QUALIDADE DA ÁGUA DO CANAL SÃO GONÇALO

DIOVANA DA SILVA GUTERRES<sup>1</sup>; LIARA KURTZ<sup>2</sup>; VITORIA ROVEL DA SILVEIRA<sup>3</sup>; GILBERTO LOGUERCIO COLLARES<sup>4</sup>; FRANCINE VICENTINI VIANA<sup>5</sup>; MARÍLIA GUIDOTTI CORRÊA<sup>6</sup>;

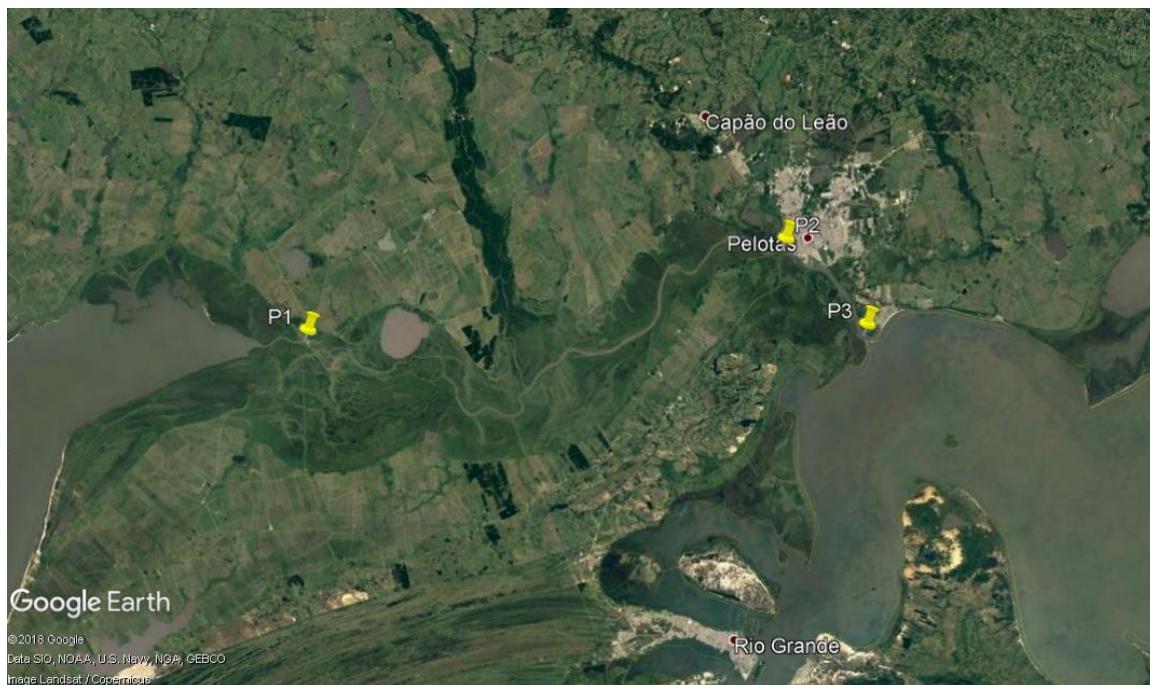
Figura 1 – Pontos amostrais no Canal São Gonçalo

Foram realizadas amostragens de água, em três pontos de monitoramento, sendo identificados neste trabalho como: P1, P2 e P3 (Figura 1), nos meses de abril e maio de 2016, 2017 e 2018.

Tendo em vista o IQA calculado, foi possível observar uma variação entre o ponto 1 e os demais pontos, onde o primeiro apresentou um IQA maior em relação aos outros, refletindo assim, uma melhor qualidade. A diferença nos resultados do IQA entre os pontos amostrais pode ser explicada pelo fato dos pontos 2 e 3 se encontrarem na região muito próxima da zona urbana, enquanto o ponto 1 se encontra em um local mais afastado, próxima à Lagoa Mirim, região onde ocorre pouca urbanização.
