## ACESSIBILIDADE PARA IDOSOS EM ÁREAS LIVRES PÚBLICAS

Nesse contexto, esta pesquisa teve como objetivo avaliar as condições de acessibilidade para idosos no Parque Dom Antonio Zattera, um dos maiores parques municipais e, também, um dos mais importantes pontos turísticos do município de Pelotas/RS.

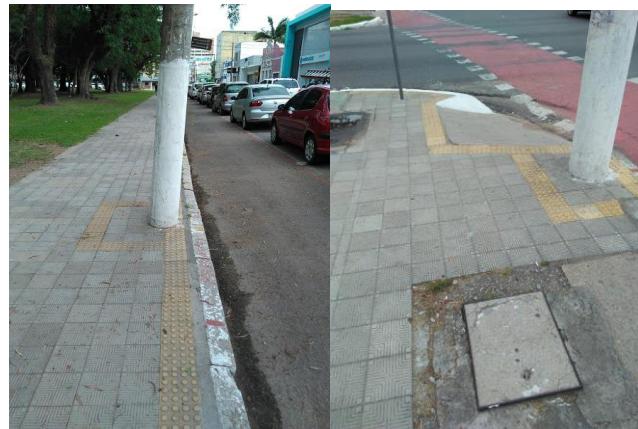
Figura 1 - Calçadas e rampas

Em relação ao deslocamento, o parque possui calçadas em boas condições, compostas por material antiderrapante, como rege a norma, todavia, não há piso podotátil direcional, apenas o piso com fins de alerta, para auxílio de indivíduos portadores de deficiências ou restrições visuais. As rampas, presentes em três

das quatro esquinas que delimitam o parque, possuem inclinação acima de 5%, valor recomendado pela norma.

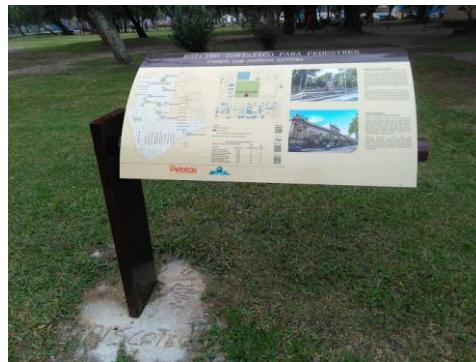
Figura 2 - Mapa para orientação espacial

O espaço não possui sinalização direcional de caráter tátil ou sonora, apenas da forma visual.

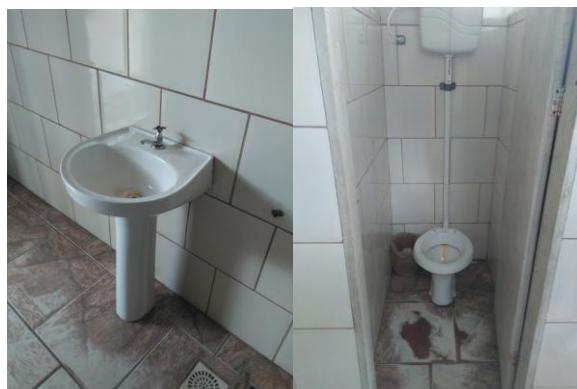
Figura 3 - Sanitários

Em se tratando do uso, observou-se a ausência de sanitários acessíveis, com a devida área de manobra para cadeirantes e barras de apoio para indivíduos com dificuldades na movimentação. Para que as pias possam ser utilizadas, é necessário realizar o movimento de giro da mão, não sendo acessível para usuários com restrições motoras e/ou intelectuais.

Conclui-se, então, que o parque é acessível na visão dos usuários, mas que cabe aos pesquisadores e gestores municipais a constante atenção para resolver os detalhes estruturais que impossibilitam o acesso universal a alguns espaços, como os sanitários e bebedouros citados no tópico anterior.

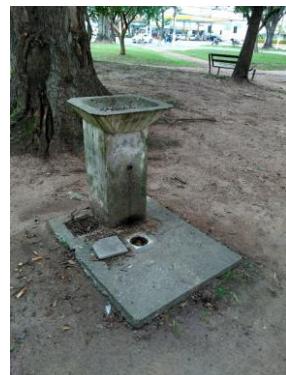
Figura 4 - Bebedouro

O parque também conta com um bebedouro ativo, que possui um pequeno degrau em sua base e não oferece área de aproximação, além disso, o mesmo

possui 1,20m de altura, impossibilitando o uso para cadeirantes e ou usuários com nanismo.
