MANIFESTAÇÕES PATOLÓGICAS EM FACHADAS DE CONJUNTOS HABITACIONAIS DO TIPO PAR: ESCOLHA DOS OBJETOS DE ESTUDO

No intuito de continuar pesquisas já realizadas (MEDVEDOVSKI, 2010; SILVA, 2016), está sendo desenvolvida uma dissertação com objetivo principal de complementar o processo de avaliação do estado de degradação das fachadas externas de conjuntos habitacionais de interesse social do tipo PAR, de tipologia edifício, na cidade de Pelotas/RS. Para início dos estudos, este trabalho tem como objetivo selecionar e caracterizar os conjuntos habitacionais que servirão de objetos de estudo.

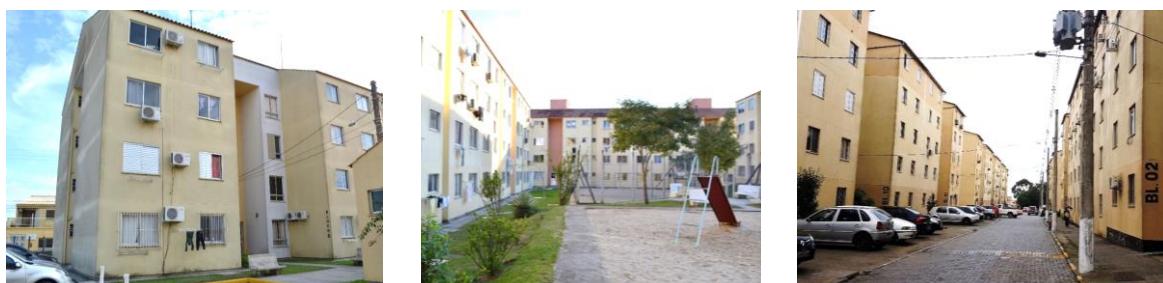
(a) (b) (c)

A partir disto, serão analisados neste estudo os empreendimentos Residencial Regente, Residencial Jardins da Baronesa e o Residencial Estrela Gaúcha, ilustrados na Figura 1. Os residenciais Regente e Jardins da Baronesa são conjuntos habitacionais de 4 pavimentos, pertencentes a modalidade do PAR Normal, e o Residencial Estrela Gaúcha, possui 5 pavimentos e pertence a modalidade do PAR Especial.

Figura 1: Conjuntos habitacionais - (a) Residencial Jardins da Baronesa. (b) Residencial Regente. (c) Residencial Estrela Gaúcha.

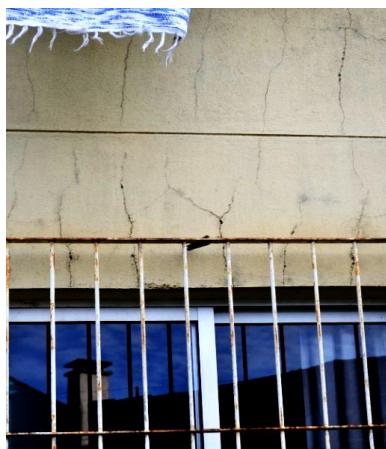
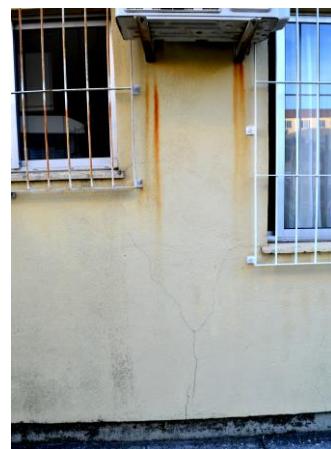
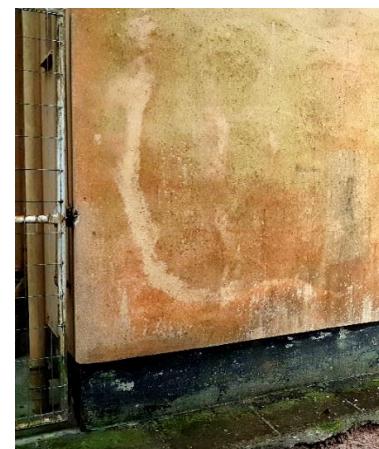
O sistema construtivo dos três conjuntos é constituído de alvenaria estrutural de blocos cerâmicos e entrepisos executados em lajes pré-moldadas. Foi observado nas visitas de reconhecimento uma clara incidência de manifestações patológicas nos conjuntos, além de constatada a ausência de ações de manutenção nas fachadas dos residenciais, como mostra a Figura 2. Também pode-se observar a instalação de grades nas janelas, principalmente no pavimento térreo dos edifícios, bem como a instalação de condicionadores de ar e varais de roupas nas paredes externas todo o conjunto.

Figura 2: Manifestações patológicas nos conjuntos habitacionais - (a) Residencial Jardins da Baronesa. (b) Residencial Regente. (c) Residencial Estrela Gaúcha.
