IMPACTO DA UMIDADE EM SISTEMA DE VENTILAÇÃO FORÇADA EM BANHEIROS ENCLAUSURADOS EM EDIFÍCIOS

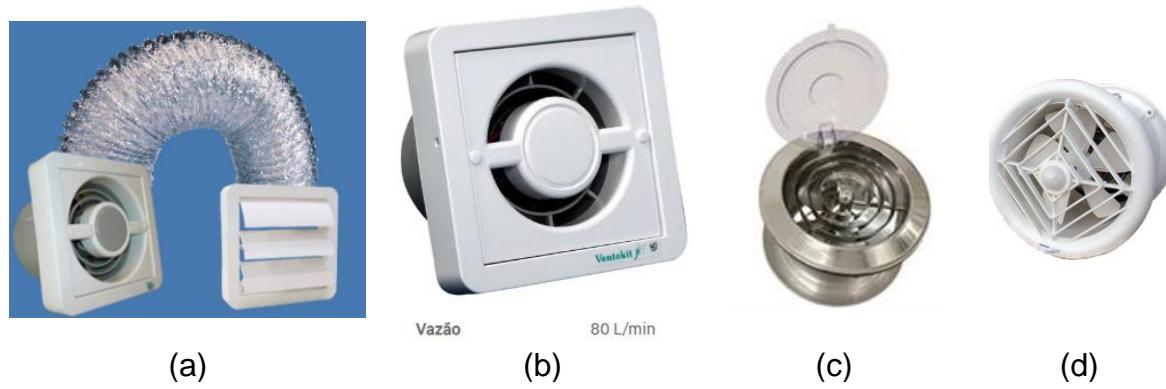
A figura 1 apresenta um esquema do sistema de ventilação mecânica por exaustão e alguns modelos de exaustores disponíveis comercialmente.

Figura 1 – (a) esquema do sistema de ventilação mecânica por exaustão; (b), (c), (d) modelos comerciais de exaustores.

Assim, a solução é adotar um sistema de ventilação forçada por exaustão, que é composto por uma grade (que fica visível no interior do cômodo, em geral, sem prejudicar a estética do recinto), pelo próprio exaustor (que pode ter mais de uma ventoinha) e pelo cone para duto, que fará conexão com o exterior. O duto geralmente é flexível, podendo ser, tanto curto, como longo, dependendo da estrutura do ambiente (Figura 1a). O exaustor pode ser posicionado no teto ou na parede do banheiro ou lavabo e saída deve ser para o exterior ou para o sistema de ventilação do prédio (CIA DOS EXAUSTORES, 2019).

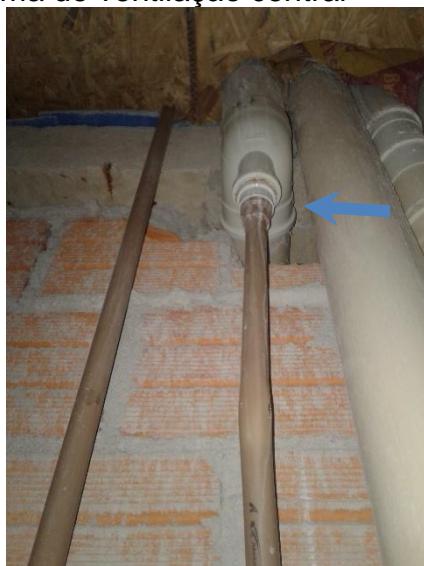
(a) Sistema de drenagem acoplado ao sistema de ventilação

Figura 2 – Sistema auxiliar de drenagem adotado no edifício em estudo.
Fonte: autores

No edifício objeto de estudo, foi adotada uma solução de baixo custo, que não impede a condensação da água, mas evita a manifestação patológica. Ela consiste em desviar a água do sistema de ventilação para o sistema de drenagem das águas pluviais, através da instalação de uma rede de drenos. A figura 2 mostra este esquema implantado no prédio em estudo.

A solução adotada se mostrou de fácil aplicação e possui um custo relativamente baixo, pois consiste na instalação de uma rede auxiliar de tubos destinada a encaminhar a água, que por ventura condense, para a tubulação que conduz as águas pluviais. Além disto, para prevenir o retorno de odores para as unidades habitacionais através do dreno, foi instalado um trecho de tubulação que age como um sifão (figura 2b). A solução consiste na instalação de uma curva de 90° com vista, ao invés da convencional curva de 90°, (ver figura 2a) e na vista desta peça se instalar a rede de drenagem que se liga a rede pluvial em local oportuno.

Para fins de economia de material, esse sistema foi instalado somente do primeiro ao terceiro andar, pois foi estimado que para os andares acima destes o vapor da água não sofre de condensação antes de sair para a atmosfera.

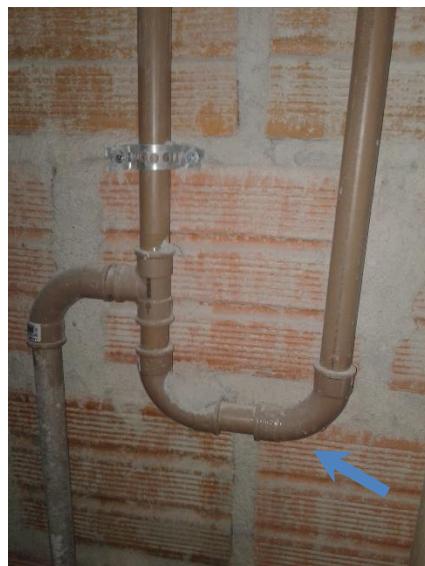
(b) Detalhe do sifão para impedir retorno
