## ENSAIOS URBANOS PARA A REQUALIFICAÇÃO DE TRAVESSIAS. ESTUDO DE CASOS APLICADO À AVENIDA DOM JOAQUIM, PELOTAS/RS.

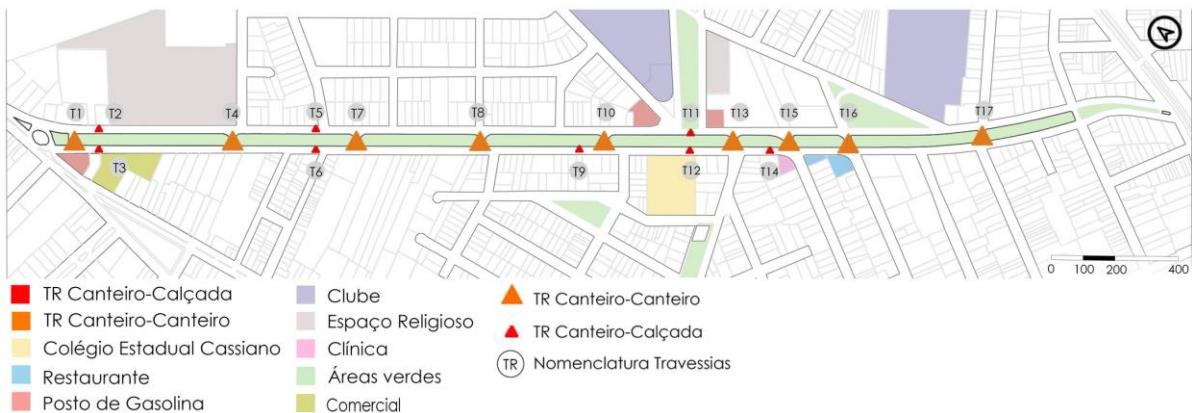
Figura 1 – Travessias e equipamentos da Av. Dom Joaquim.

Após a análise em campo foram identificadas 17 travessias (Figura 1), sendo elas conectando os canteiros centrais (Identificadas como TR canteiro-canteiro, em laranja), assim como o canteiro com as calçadas da extremidade (Identificadas como TR canteiro-calçada, em vermelho). Para organização e avaliação das informações desenvolveu-se um mapa, onde o uso do solo no entorno foi identificado.

Observou-se a insegurança presente nas travessias que conectam o canteiro central com as calçadas, considerando a larga extensão da via. As mesmas possuem intervalos de até 650m, distâncias muito elevadas a serem percorridas por pedestres. Segundo NACTO-GDCI (2016, p.84), é imperativo fornecer “travessias em nível a cada 80m ou 100m. Distâncias maiores que 200m devem ser evitadas, pois geram problemas de observância e segurança”.

A travessia 2 encontra-se próxima a pontos polarizadores da avenida, como um significativo edifício comercial (Identificado na Figura 1) que gera movimentações pendulares de pedestres durante o dia. A região apresenta alto fluxo de veículos, consequente por sua conexão a via arterial Avenida Fernando Osório. O translado de uma extremidade para outra se dá principalmente pelo uso das vagas de estacionamento localizadas na extremidade da via oposta ao edifício. O mesmo é perigoso e inadequado, por apresentar problemas em sua configuração como a falta de visibilidade dos pedestres para os condutores, pela presença de arbustos mal posicionados e sem conservação. Há falta de rampas de acesso, piso inadequado, iluminação insuficiente e desordem do espaço para o qual o pedestre é direcionado, com mobiliários mal posicionados.

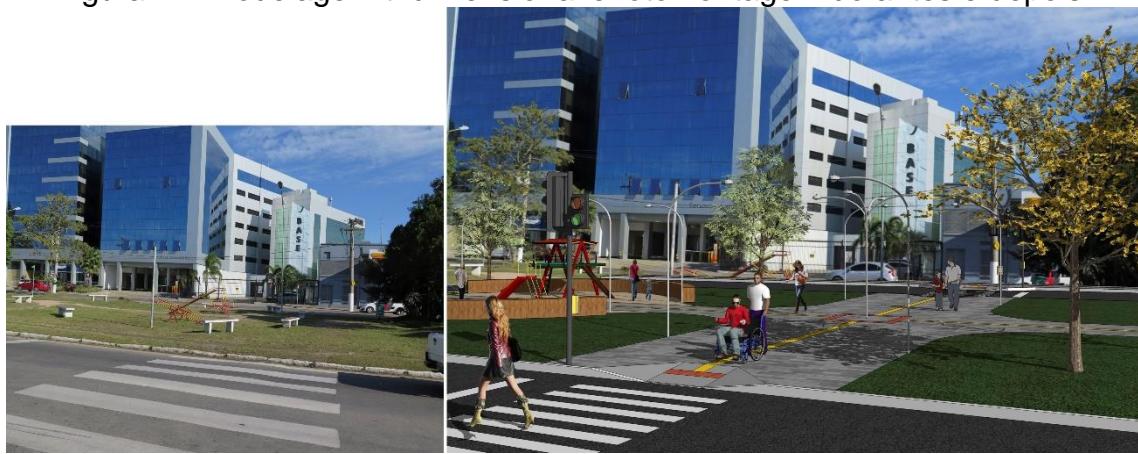
Figura 2 – Modelagem tridimensional e fotomontagem do antes e depois.

Como alternativas para os problemas relatados, propõem-se a requalificação das calçadas, com a aplicação de rampas de acesso e piso tátil a fim de tornar o ambiente acessível. As rampas são alinhadas perpendicularmente a faixa de pedestre e respeitam a inclinação proposta por norma. Se destaca a recuperação da área central do canteiro com o reposicionamento dos mobiliários (bancos, postes de iluminação e brinquedos infantis). A iluminação proposta é compatível à escala humana, com postes mais baixos que os da via, posicionados com distâncias que não criem zonas sem iluminação. Para a travessia ocasional de pedestres sugere-se a implantação de um semáforo com botão, onde o momento da travessia é solicitado pelo passante, sendo o restante destinado ao livre fluxo de veículos. Por fim, as vegetações foram posicionadas com certa distância da faixa de segurança de forma que não prejudique a visibilidade dos motoristas.

Para demonstração dos ensaios realizados escolheu-se a Travessia 2 (TR2), pela recorrência de problemas que afetavam negativamente a travessia. Esses propõem o redesenho priorizando o bem-estar e a segurança do pedestre. A concepção do ensaio é apresentada a partir de uma modelagem tridimensional e fotomontagem do trecho, de modo a permitir a visualização dos benefícios e impacto da proposta.
