## ENSAIOS NÃO DESTRUTIVOS APLICADOS A REVESTIMENTO DURO DEPOSITADO POR SOLDAGEM A ARCO SUBMERSO

FRANTCHESCOLE BORGES CARDOSO; EDILSON NUNES POLLNOW;  
ALICE GONÇALVES OSORIO; MARGARETE REGINA FREITAS  
GONÇALVES

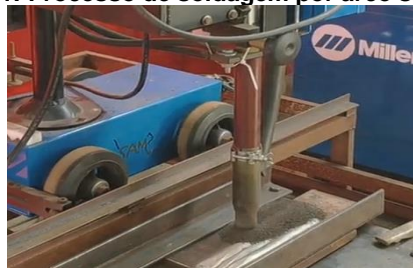
A soldagem a arco submerso, ou SAW (Submerged Arc Welding), é um processo em que a união por fusão entre metais é obtida através de um arco elétrico estabelecido entre a ponta do eletrodo e o metal de base. Durante a soldagem o arco fica coberto por uma camada de fluxo (material granulado) no qual tem a função de proteger o arco e a poça de fusão da contaminação atmosférica (*vide fig. 1*). O metal de adição é proveniente do próprio eletrodo que é alimentado por um cabeçote (ROMCY, 2017).

Figura 1: Processo de soldagem por arco submerso

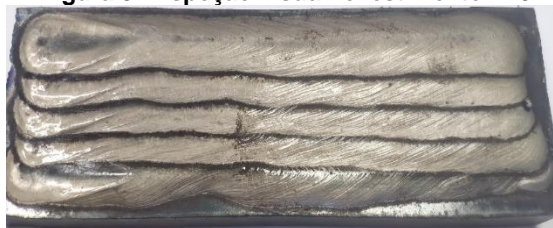
As figuras 3 e 4 apresentam os revestimentos obtidos e testados por END da formulação F10. Para esses revestimentos tanto na inspeção visual como no ensaio de líquido penetrante não foi observado nenhum tipo de defeito na soldagem. Na inspeção visual verifica-se apenas uma pequena oxidação entre os cordões, que é esperada em função de tanto o metal de base como o revestimento serem de ligas ferrosas. Observa-se ainda uma sobreposição de 50% entre um cordão e outro.

Figura 3: inspeção visual revestimento F10

- Os ensaios não destrutivos demonstram ter grande eficácia para o controle de qualidade de peças revestidas por arco submerso;
- Através do END de líquido penetrante pode-se aprovar o revestimento F10 em função da inexistência de quaisquer defeitos de soldagem;
- O revestimento F20 apresentou diversos defeitos de soldagem, sendo o mais grave a presença de trincas, e em acordo com os critérios definidos previamente o revestimento não seria aprovado para aplicação industrial;
- No revestimento F30 observou-se uma maior presença de inclusões de escória, além de inclusão de metal não fundido o que indica uma ineficiência na manutenção do arco elétrico. Devido à grande quantidade de defeitos e as dificuldades operacionais este revestimento também não seria aprovado para uso industrial.

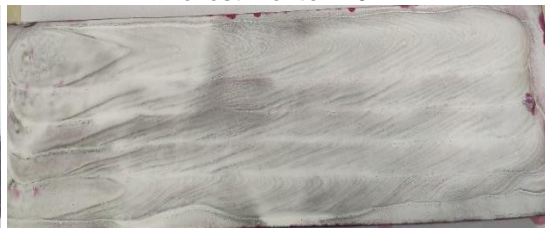
Figura 4: inspeção por liq. penetrante revestimento F10

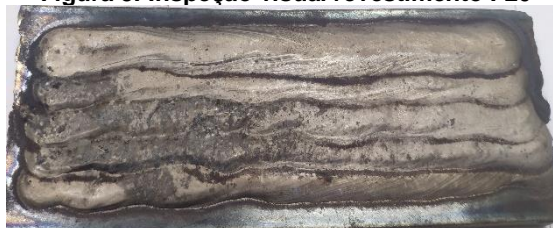
As figuras 5 e 6 apresentam o resultado obtido para as formulações F20. Durante a inspeção visual já foi possível observar a presença de inclusão de escória, possíveis porosidades e possíveis trincas. Com o ensaio de líquido penetrante comprovou-se a presença de trincas ao longo do revestimento bem como porosidades agrupadas, conforme indicado nas figuras pelos círculos verdes.

Figura 5: Inspeção visual revestimento F20

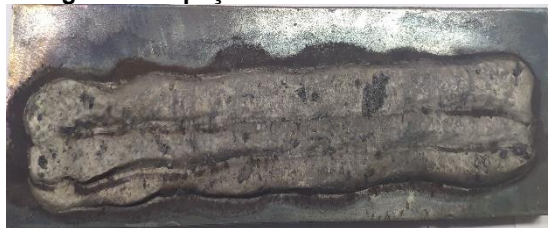
As figuras 7 e 8 mostram o resultado obtido para a soldagem das amostras F30. Foram depositados 3 cordões de solda por conta de problemas na soldagem. Já na inspeção visual observou-se a possível presença de inclusão de escória, inclusão de metal não fundido e possíveis porosidades. Com o ensaio de líquido penetrante comprovou-se a presença de inclusão de escória, inclusão metálica e porosidade isoladas e agrupadas, indicadas nas figuras por círculos verdes.

Figura 7: Inspeção visual revestimento F30

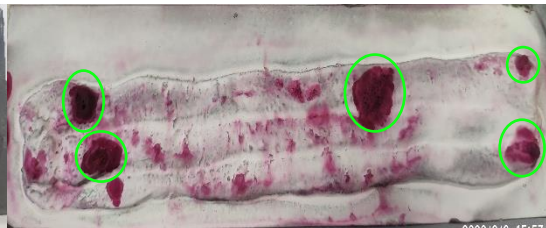
Figura 8: Inspeção por Liq. Penetrante Revestimento F30
