ANÁLISE DAS MANIFESTAÇÕES PATOLÓGICAS EM FACHADAS DAS HABITAÇÕES TIPO COHAB DA CIDADE DE PELOTAS/RS

Diante disso, este trabalho é um recorte da pesquisa “Estudo da incidência de manifestações patológicas em edificações na cidade de Pelotas”, desenvolvida pelo Núcleo de Estudos de Patologias e Materiais, da Faculdade de Arquitetura e Urbanismo da UFPel. Este recorte irá avaliar o estado de degradação das fachadas dos Conjuntos Habitacionais do tipo COHAB da cidade de Pelotas.

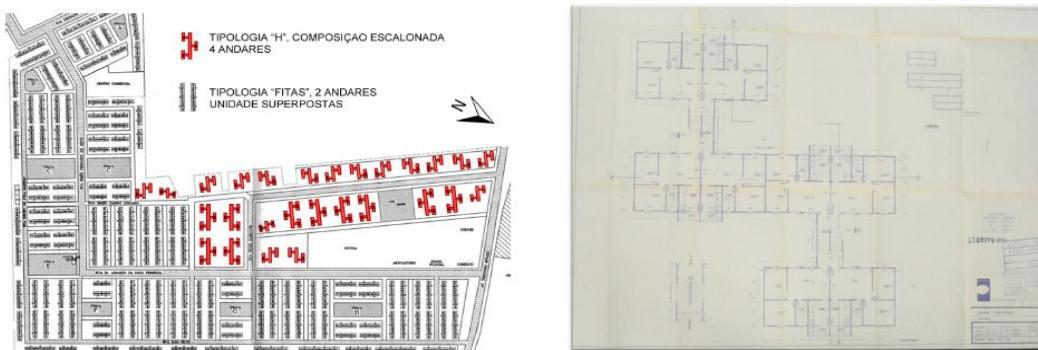
andares com composição - já tradicional nos conjuntos BNH - de edifícios em formato "H" cujas unidades habitacionais comportavam um, dois e três dormitórios, sendo que a grande maioria de dois dormitórios (Figura 3).

Figura 3: A esquerda, implantação do conjunto habitacional Guabiroba. A direita, planta baixa dos blocos de quatro andares, tipologia "H". Fonte: Medvedovski, 1998.

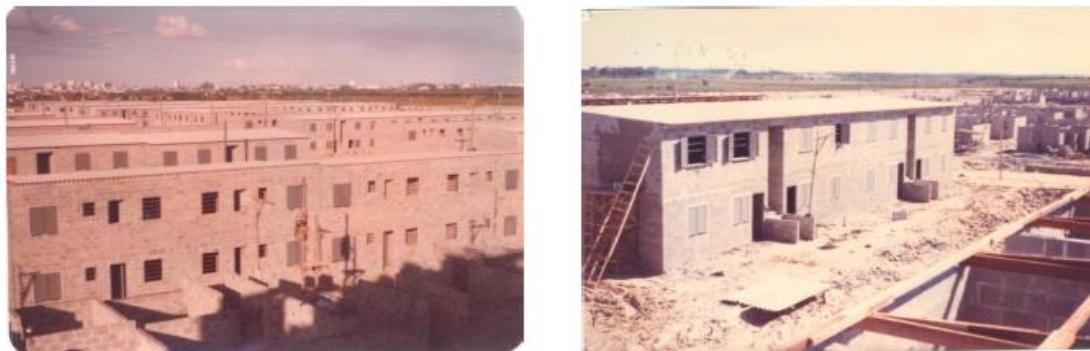
Foi projetado pela arquiteta Beatriz Menezes Etchegaray e executado por um consórcio de construtoras composto por: FN Carvalho, Pelotense Cinco Construções. Foi executada dentro da modalidade projeto integrado promovido pela COHAB a partir de 1976. Os prédios de dois andares foram executados com blocos de cimento e para isso foi construída uma central no canteiro de obras para moldá-los e os edifícios de quatro pavimentos foram no sistema outinord (Figura 4).

Figura 4: Fotos da obra das tipologias em fita. Fonte: Medvedovski, 1998.

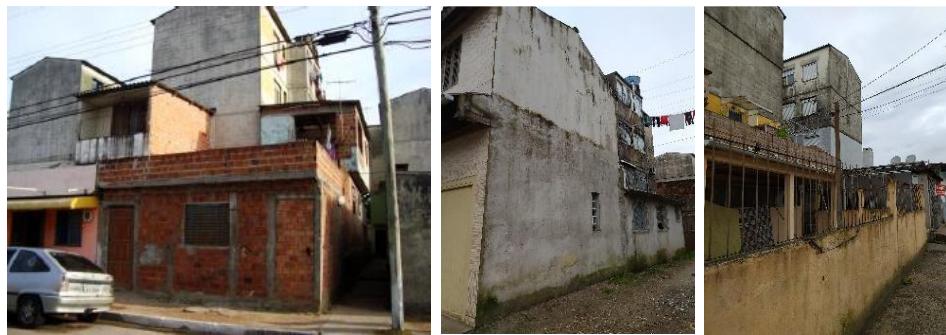
A ocupação irregular e espontânea dos espaços vazios, coletivos ou públicos, para diversas funções, que começou logo de sua ocupação, mudou totalmente a conformação deste conjunto (MELLO, 2013). Pode-se perceber que não existe uma flexibilidade dos projetos, sendo a mesma tipologia de apartamento usada para todos os moradores, não diferenciando o tamanho de casas para famílias com maior número de pessoas e atividade profissional dos moradores. Em consequência, surge a temática da “autoconstrução”, prática construtiva onde os próprios moradores se responsabilizam pela construção de suas moradias, sem acompanhamento de um responsável técnico, como tentativa de prover, por conta própria, abrigo e qualidade de vida com baixo custo. Este formato de construção irregular muitas vezes pode ser o agente causador de manifestações patológicas nas construções. De acordo com os dados levantados pelo autor, através de fotos, observou-se que os problemas mais recorrentes nessas habitações são: infiltrações, sujidades, exposição do substrato e fissuras. (Figura 5).

Figura 5: Manifestações patológicas encontradas na COHAB Guabiroba.
Fonte: Acervo autora.
