## ACESSIBILIDADE UNIVERSAL NA RELAÇÃO ENTRE PROJETO E OBRA EM UMA VIA REESTRUTURADA EM PELOTAS/RS

RAFAEL OLIVEIRA CORRÊA LUZ<sup>1</sup>; MARIANA PORTO ROTTA<sup>2</sup>; NIRCE SAFFER MEDVEDOVSKI<sup>3</sup>

<sup>1</sup>*Universidade Federal de Pelotas – arq.rluz@gmail.com*

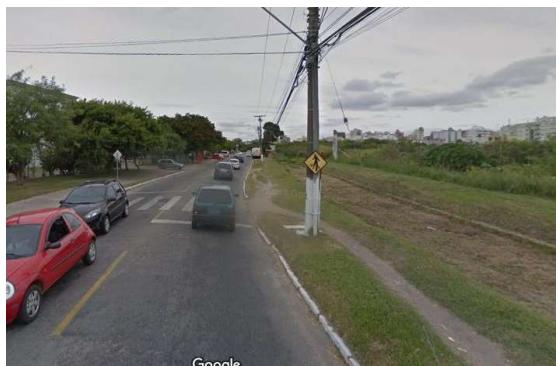
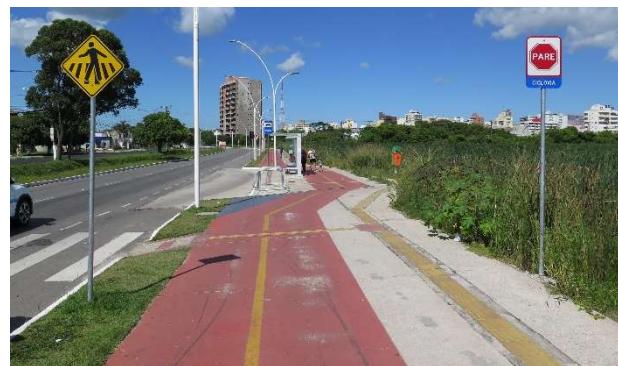
(a) antes

(b) depois

Figura 1: Requalificação em trecho da Av. JK em Pelotas. Fonte: (a) Google Maps, (b) acervo NaUrb.

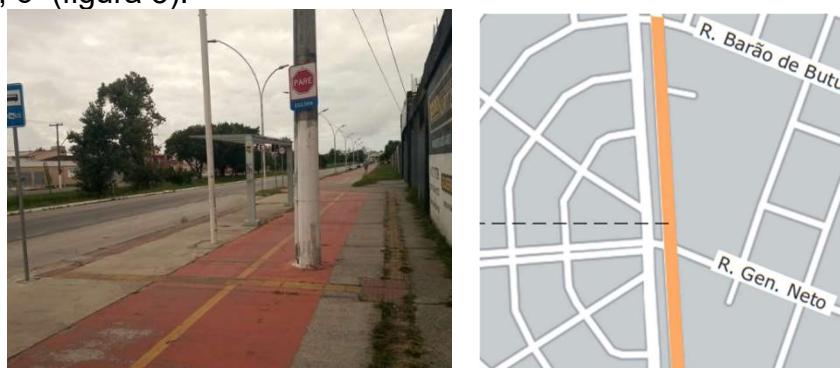
Figura 3: a, b: local do ponto de medição. Fonte: do autor, 2021.

A comparação das condições espaciais consistiu do levantamento documental do projeto executivo, disponibilizado pela Prefeitura Municipal de Pelotas com a comparação do obtido em campo através da medição com trena e levantamento fotográfico. O ponto selecionado foi próximo a interseção com a rua General Neto (figura 3a,b). Assim foram graficados e comparados os levantamentos e o projeto executivo. Os pontos divergentes foram nomeados em “a, b, c” (figura 5).

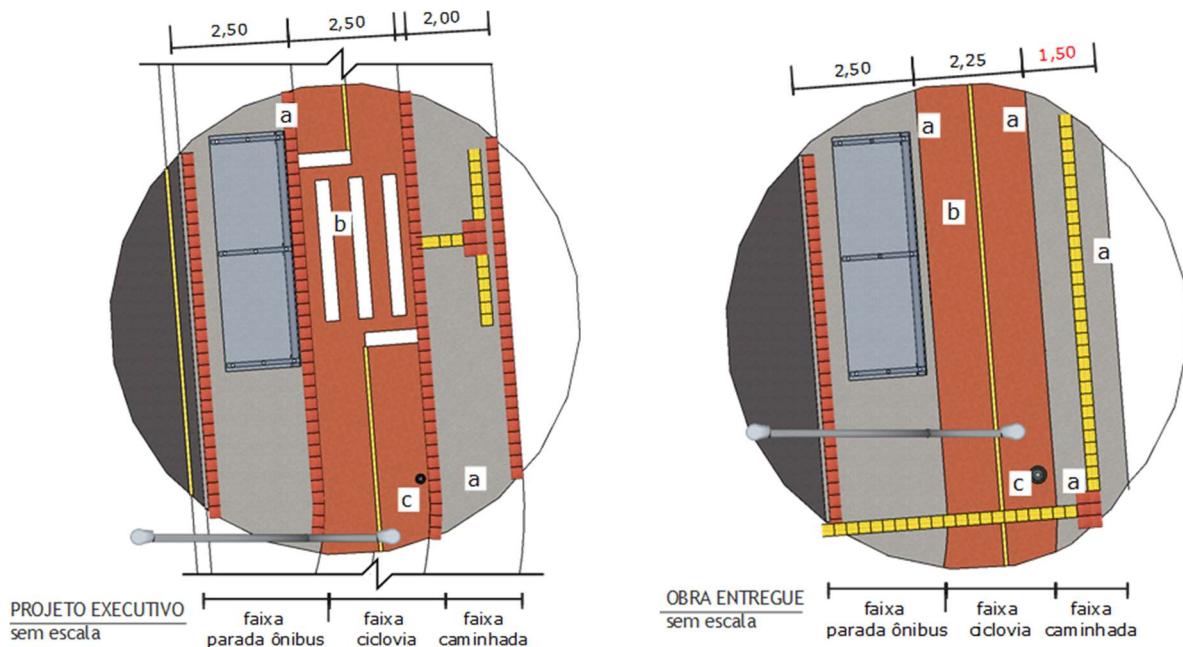
Figura 4: Levantamento métrico comparativo. Fonte: do autor, 2021.

**Dimensões:** divergentes na faixa de caminhada.  
Ponto executado com 50 centímetros a menos que o projetado.  
**Iluminação:** presente, posição divergente do projeto.  
**Pavimentação:** projeto e execução compatíveis.  
**Sinalização horizontal:** sinalização tátil (a) e demarcações divergentes (b).

(a): sinalização tátil alerta e direcional divergentes. No projeto executivo está de acordo com a NBR 9050 e NBR 16537. Na execução estão faltando algumas.  
(b): demarcação de faixas de pontos de cruzamento e tráfego de pedestres e ciclistas divergentes.  
(c): poste de energia existente foi mantido no projeto e na execução. No entanto, obstrui a passagem em um dos sentidos da ciclovia bidirecional.

Os levantamentos justapostos identificaram diferentes e importantes aspectos para questões de acessibilidade. A dimensão da faixa de caminhada no ponto foi reduzida em 50 centímetros na execução, essa dimensão possibilita a passagem de duas pessoas concomitantemente, no entanto, foi observado que muitos usuários que transitam com acompanhamento na faixa de caminhada, separam-se durante o trecho com muro. Isso pode estar ligado ao fato que o muro cria uma barreira visual lateral criando a sensação de menor espaço disponível na faixa.

Além disso, um importante elemento encontra-se localizado no meio da calçada: o poste de energia. O mesmo torna um sentido da faixa destinada à bicicleta totalmente inutilizado por um trecho, fazendo com que os pedestres e ciclistas tenham que utilizar a faixa não destinada aos mesmos.

Outro elemento importante para pessoas com dificuldades visuais está na execução dos pisos táteis, posto que no projeto executivo foram estabelecidos de forma condizente com a NBR 9050, no entanto estão executados em desacordo com a mesma, sobretudo com a falta de pisos do tipo alerta entre as faixas e nas barreiras físicas.
