## QUALIDADE DAS ÁGUAS SUBTERRÂNEAS NA ZONA RURAL DE PELOTAS/RS

PEDRO AUGUSTO SCHONHOFEN BRAGA<sup>1</sup>; ALINE MACHADO SIMÕES<sup>2</sup>;  
REGINALDO GAALSKI BONCZYNSKI<sup>3</sup>; IDEL CRISTIANA BIGLIARDI MILANI<sup>4</sup>

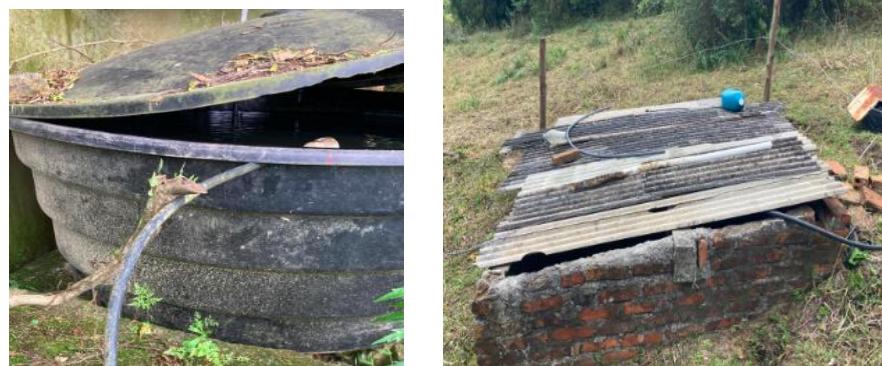
De modo geral sugeriu-se a limpeza do entorno das cacimbas ou poços, que muitas vezes se encontram distantes das residências e sem a limpeza adequada. Indicou-se também que seja realizada a manutenção destes, mantendo-os sempre bem fechados e de preferência sem acesso de animais. Na figura 1 pode ser

observado um dos reservatórios e um dos poços inseridos no presente estudo o qual encontra-se em condições inapropriadas.

Figura 1: Reservatório/poço situado em algumas das propriedades em condições inadequadas.

De modo geral, foram identificados problemas relacionados à qualidade da água nas propriedades da região da Cascata. A cor aparente, turbidez, coliformes totais e a falta de cloro residual livre foram observados, provavelmente devido às más condições dos poços na região. Isso pode ser atribuído ao fato de muitos poços estarem localizados em áreas de relevo baixo e acesso de animais, resultando em maior contaminação durante as chuvas.

Recomendou-se também a limpeza dos reservatórios com frequência mínima semestral. Indicou-se que o ideal seria a realização de filtração da água antes de ser bombeada para os reservatórios seguida da cloração da água. Marsiglia et al. (2001) já cita que as possíveis causas da contaminação dos poços possam ocorrer pela falta de cuidados básicos de proteção e limpeza das caixas d'água, má proteção dos poços ou contaminação da água subterrânea, que pode ocorrer algumas vezes independente da profundidade do poço.

Porém, sabe-se da dificuldade de realização desse processo, logo recomendou-se fervor a água antes de utilizá-la para consumo ou que seja realizada a filtração com filtros que retirem microrganismos patogênicos (causadores de doenças).
