## MONITORAMENTO TÉRMICO DOS VIVEIROS DO BUGIO RUIVO (ALOUATTA GUARIBA) E GRAXAIM (LYCALOPEX GYMNOERCUS) PRESENTES NO NURFS-CETAS DURANTE O VERÃO DE 2025

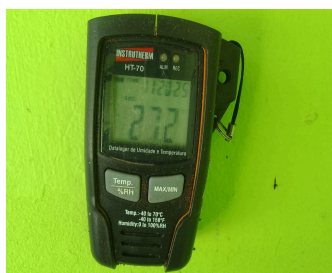
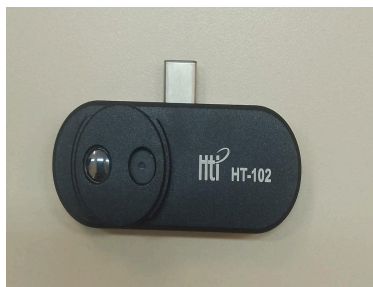
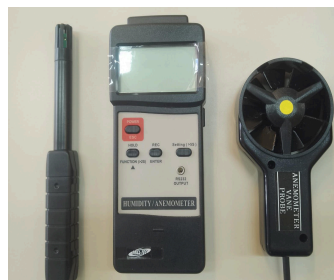
**Figura 1:** Equipamentos utilizados no monitoramento: Na imagem A o data logger, B a câmera termográfica e em C o anemômetro.

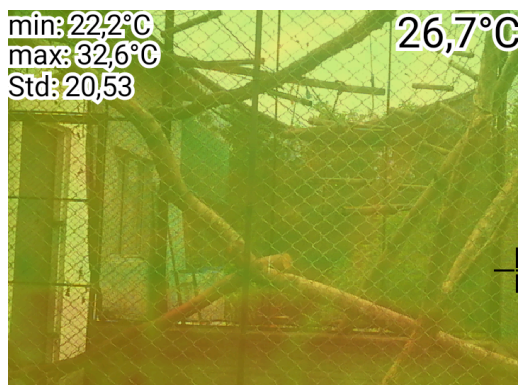
**Figuras 4 e 5:** Imagens da câmera térmica dos viveiros dos bugios (esquerda) e graxaim (direita).

A termografia do viveiro dos bugios mostrou temperaturas entre 22,2 °C e 32,6 °C, indicando variação térmica causada pela incidência da radiação solar. O alto desvio padrão (20,53) sugere heterogeneidade térmica. A média 27,41 °C está dentro da zona de conforto dos primatas, mas os picos podem causar estresse térmico, destacando a importância de estratégias de manejo e infraestrutura para mitigar o calor. As áreas em vermelho, concentradas no muro de concreto, indicam maior acúmulo de calor devido à alta inércia e capacidade térmica do material. Já as áreas verdes representam superfícies mais frias, como vegetação ou materiais com menor absorção de radiação. Essa heterogeneidade térmica reforça a importância do uso de materiais adequados e sombreamento no manejo e no projeto de viveiros, visando garantir o conforto térmico e o bem-estar dos animais.

A partir dos resultados obtidos no monitoramento, constatou-se a necessidade de melhorias em ambos os viveiros, por meio de projetos de engenharia e zootécnicos que incluem, entre outras ações, o aumento da cobertura vegetal com folhas, construção de brises, adição de ventilação forçada, dentre outras. Essa medida visa reduzir o desconforto térmico durante o verão e favorecer o processo de reabilitação dos animais. Dessa forma, o NURFS poderá otimizar o atendimento da fauna resgatada.
