ESTUDO DE CASO SOBRE A DESCARACTERIZAÇÃO DO PATRIMÔNIO ARQUITETÔNICO ECLÉTICO DE PELOTAS/RS

A etapa final da metodologia consiste na análise comparativa das fotografias mais antigas, de cada imóvel, com a fotografia atual, com o propósito de verificar as modificações e o seu estado de conservação. A análise pormenorizada de cada uma das descaracterizações será feita posteriormente por meio de uma metodologia desenvolvida por RODRIGHIERO (2019) que apresenta uma ficha de avaliação com uma série de possíveis descaracterizações pontuadas, conforme o seu impacto nas fachadas e volumetrias dos imóveis. Os três imóveis selecionados para esta pesquisa estão inseridos na Avenida Bento Gonçalves nos números: 3174, 3751 e 3935.

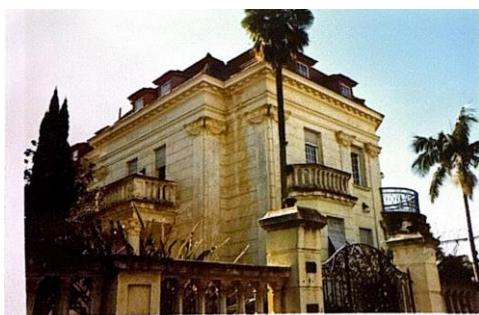
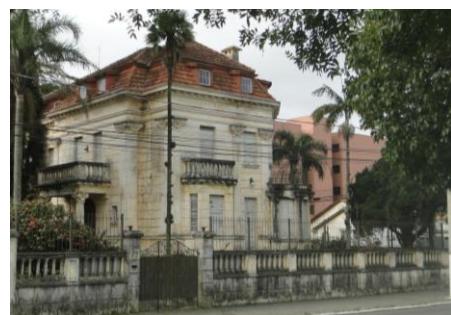
Figura 1 - Imóvel da Avenida Bento Gonçalves, 3174, ano de 1998 e 2025

Na análise comparativa das fotografias de 1998 e 2025, foi possível observar os seguintes elementos descaracterizantes: instalação de ar condicionado, a inserção de grades de ferro, serpentina e cerca elétrica acima do muro e placas de metal para cobrir os vãos dos balaústres e dos portões de ferro. Quanto ao estado de conservação do imóvel (Figura 1), foi possível observar que ele se encontra em estado regular. Isto porque, com o passar dos anos, percebeu-se a ausência de manutenção predial, contribuindo assim, para a presença de alguns danos, tais como: proliferação de fungos nos revestimentos, perdas e desprendimentos dos suportes (argamassa e reboco), presença de rachaduras, fissuras e manchas de umidade nos revestimentos, perda de telhas na cobertura.

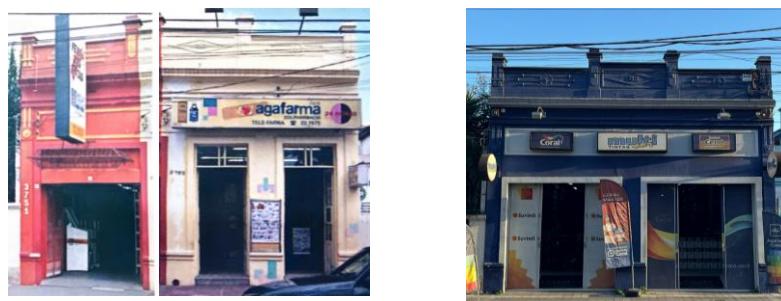
Figura 2 - Imóvel da Avenida Bento Gonçalves, 3751; ano de 1998 e 2025

Já o segundo imóvel, está situado na Avenida Bento Gonçalves, 3751, mantém a tipologia de arquitetura civil comercial, informação obtida na ficha de inventário da COMPHIC (1998). Os elementos arquitetônicos apresentados na ficha que o caracterizam no estilo eclético consistem na presença de platibanda cega trabalhada com frontão; portas com vergas retas; caixilhos e molduras simples; presença de cimalha; pilastra simples com apoio; marcações horizontais (base, corpo e coroamento). Este imóvel quando foi inventariado era desmembrado e hoje é somente um imóvel. Com essas mudanças, o mesmo apresentou uma descaracterização na sua fachada (Figura 2), principalmente no corpo. Observa-se a ampliação das aberturas e esquadrias em dimensões não compatíveis com as originais e alteração de materiais e estilos utilizados em tais espaços.

Em virtude das sucessivas descaracterizações, o imóvel foi enquadrado pela equipe da SECULT no nível 4, isto é, grau em que houve alteração considerável nas características originais que colocam a edificação em possível risco de perda do patrimônio cultural. No que se refere ao estado de conservação do imóvel, a comparação fotográfica e documental demonstra que a edificação se encontra em bom estado, sendo perceptíveis pequenas fissuras, rachaduras e descolamento da pintura de forma pontual que não comprometem seu estado de preservação.

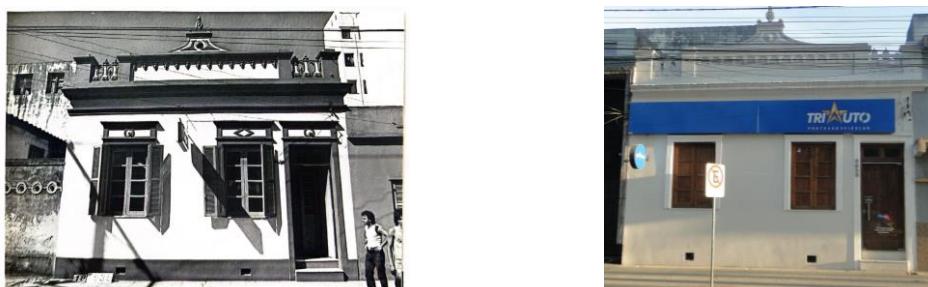
Figura 3 - Imóvel da Avenida Bento Gonçalves, 3935; ano 1987 e 2025

Por último, o imóvel 3935, localizado na Avenida Bento Gonçalves, apresenta tipologia de arquitetura civil comercial, função que ainda permanece. Os elementos arquitetônicos ecléticos que o caracterizam, segundo a ficha do COMPHIC (1998), são: presença de platibanda mista com frontão e rendilhados; cimalha; janelas e portas com vergas retas; janelas de vidro com venezianas e ornatos sobre as vergas; porta cega com bandeira de vidro e ornatos sobre a verga; presença de duas gateiras; marcação horizontal na fachada composta por base, corpo e coroamento; caixilho e molduras simples. A análise comparativa realizada (Figura 3) indica que o imóvel apresentou alteração nas esquadrias; remoção dos ornamentos acima das vergas; e inserção de porta de vidro.

Quanto ao estado de conservação do imóvel, se encontra em bom estado apresentando apenas fissuras, desprendimento das bordas da cimalha e “estufamento” na pintura da platibanda, porém, de formas pontuais, não comprometendo a edificação.
