ANÁLISE QUALITATIVA DAS MANIFESTAÇÕES PATOLÓGICAS NA FACHADA DA ANTIGA ESTAÇÃO FÉRREA DE SANTA CRUZ DO SUL – RS

**RAQUEL SIMONÍ HIRSCH DOS PASSOS¹; CLARISE MARINHO DA SILVA²;
MAUREN AURICH³; ARIELA DA SILVA TORRES⁴**

Neste sentido, o presente trabalho tem como objetivo principal mapear as manifestações patológicas presentes na fachada principal da edificação histórica da Antiga Estação Férrea de Santa Cruz. O mapeamento será realizado através do método de análise qualitativa Mapa de Danos, e, dentro deste objetivo principal, será identificado o nível de conservação desta fachada.

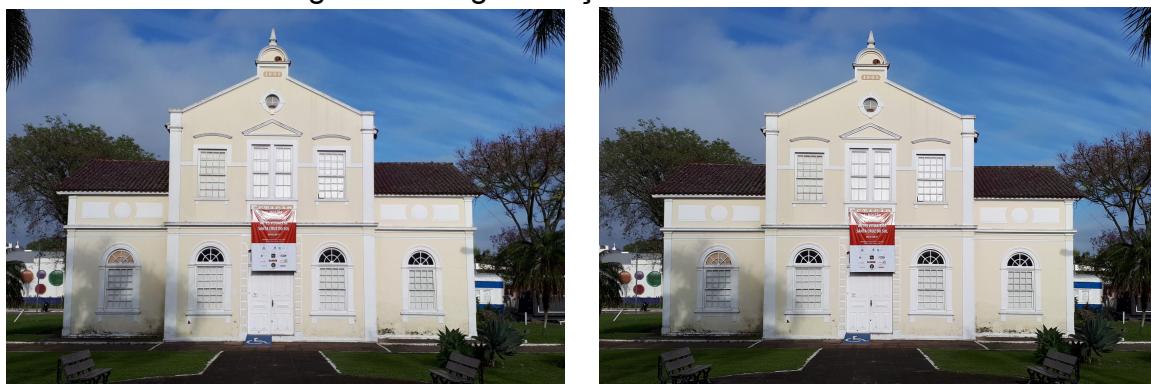
Figura 1: Antiga Estação Férrea de Santa Cruz.

Portanto, inicialmente realizou-se a visita ao local, com registro fotográfico da fachada principal da edificação, voltada para a Rua Ernesto Alves, orientação leste. A fotografia obtida no levantamento pode ser observada na Figura 1a. Contudo, para aplicação da análise de danos deve-se fazer a correção da imagem original, a fim de remover as distorções causadas pela perspectiva e lente da câmera. Para isso, fez-se uso de um programa computacional e o resultado obtido (Figura 1b) é a imagem de fachada mais próxima da ortogonalidade.
