# ANÁLISE E CARACTERIZAÇÃO DA DEGRADAÇÃO DE POLIETILENO DE ALTA DENSIDADE DURANTE PROCESSO DE RECICLAGEM MECÂNICA

MATHEUS A. RODRIGUES<sup>1</sup>; THIAGO C. G. ALVES<sup>1</sup>; FABIULA D. B. DE SOUSA<sup>1</sup>

<sup>1</sup> Centro de Desenvolvimento Tecnológico, Universidade Federal de Pelotas  
- matheusar@gmail.com; thiagoczer@live.com; fabiuladesousa@gmail.com

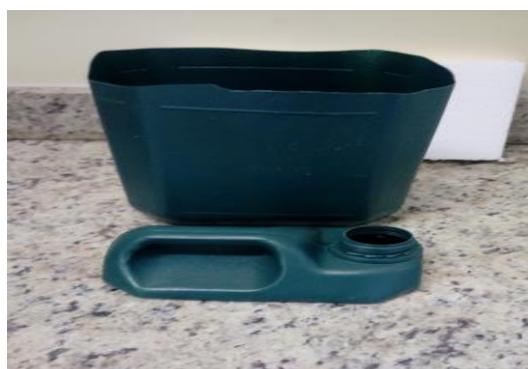
Foi utilizado polietileno de alta densidade (PEAD) proveniente de embalagens de materiais de limpeza descartados da Universidade Federal de Pelotas. Todas as embalagens apresentam o código 2 (referente ao PEAD), de acordo com a Norma ABNT NBR 13230:2008. Após a coleta, as embalagens foram cortadas em formas irregulares (Figura 1).

Figura 1 - Embalagem de PEAD.

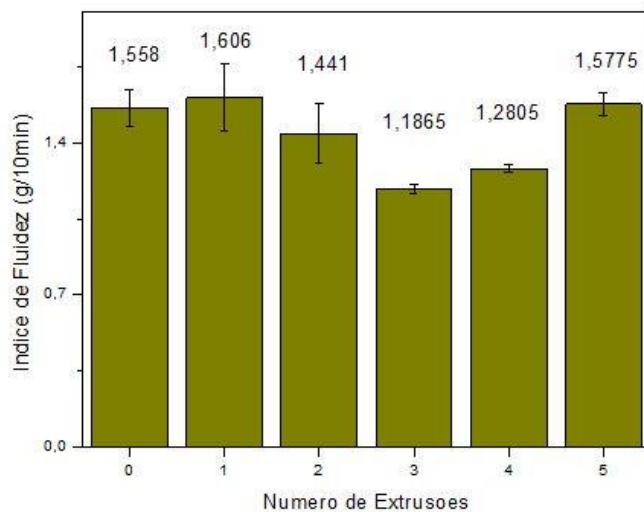
Os resultados do índice de fluidez das amostras analisadas estão presentes na Figura 2.

Figura 2 – Resultado do índice de fluidez das amostras.

De acordo com os resultados, percebe-se que os valores de índice de fluidez das amostras variaram de acordo com o número de extrusões, variando de acordo com o grau de degradação termomecânica sofrida pela amostra. De acordo com Hinsken et al. (Hinsken et al. 1991), os radicais alquila e grupo vinila levam a um aumento no peso molecular devido a ramificação e reticulação da

cadeia central, enquanto a cisão e a quebra do radical peróxi levarão a uma diminuição no peso molecular do polímero. Os principais mecanismos de degradação em PEAD são a cisão de cadeia e a ramificação de cadeia seguida por reticulação. Assim, a cisão de cadeia reduz a viscosidade da amostra, enquanto a reticulação aumenta sua viscosidade, acarretando mudanças no índice de fluidez.

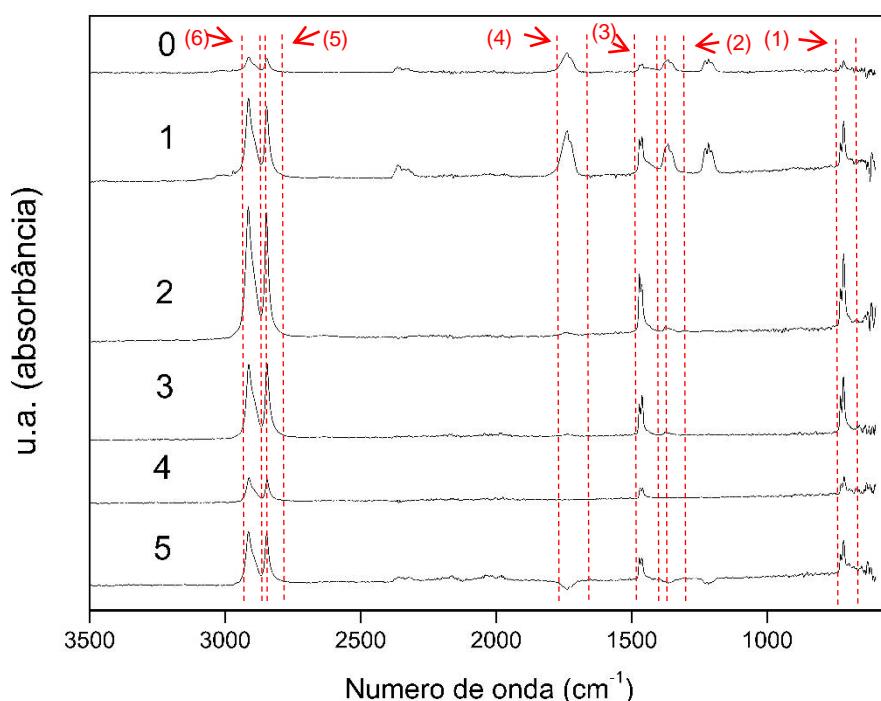
De acordo com Da R. Silvano et al., o aumento do número de ciclos de reprocessamento leva à formação de mais radicais alquila, aumentando a probabilidade de que eles se combinem e produzam grupos de insaturação. Tais alterações na estrutura das amostras podem ser confirmadas através da análise de FTIR (Figura 3).

Figura 3 – Espectros de FTIR das amostras, de acordo com o número de extrusões.

De acordo com o gráfico da análise de FTIR, podemos perceber aparecimento e desaparecimento de grupos funcionais, mostrados na Tabela 1.
