CARACTERIZAÇÃO DO ÓXIDO DE ZINCO EM AÇO GALVANIZADO

NICHOLAS FERNANDES DE SOUZA; HENRIQUE GONÇALVES PEREIRA;
RUBENS CAMARATTA

Universidade Federal de Pelotas – nicholasfs97@gmail.com
Universidade Federal de Pelotas – henrique89@hotmail.com
Universidade Federal de Pelotas – rubenscamaratta@yahoo.com.br

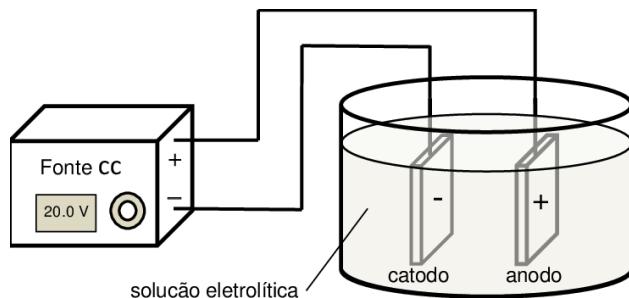
Figura 1: Circuito utilizado no processo de anodização.

fonte foi ligado ao ânodo onde ocorreu a reação de oxidação, enquanto o terminal negativo foi ligado no cátodo onde ocorreu a reação de redução (Figura 1). Com os dois eletrodos na solução, tomou-se o cuidado em deixar o cátodo e o ânodo mais paralelo possível para que a passagem dos elétrons do ânodo para o cátodo seja uniforme em toda a peça.

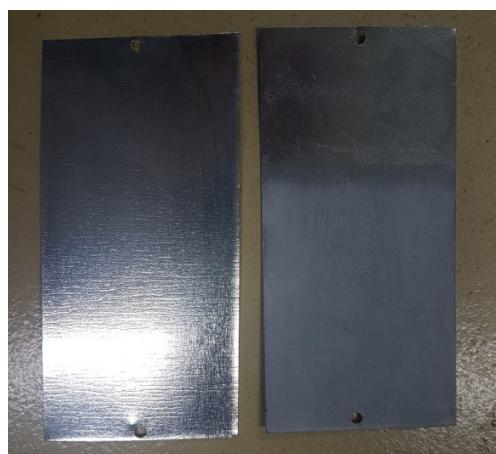
Figura 2: Na esquerda amostra de aço galvanizado sem estar anodizado, e na direita, amostra de aço galvanizado após anodização. Fonte próprio autor

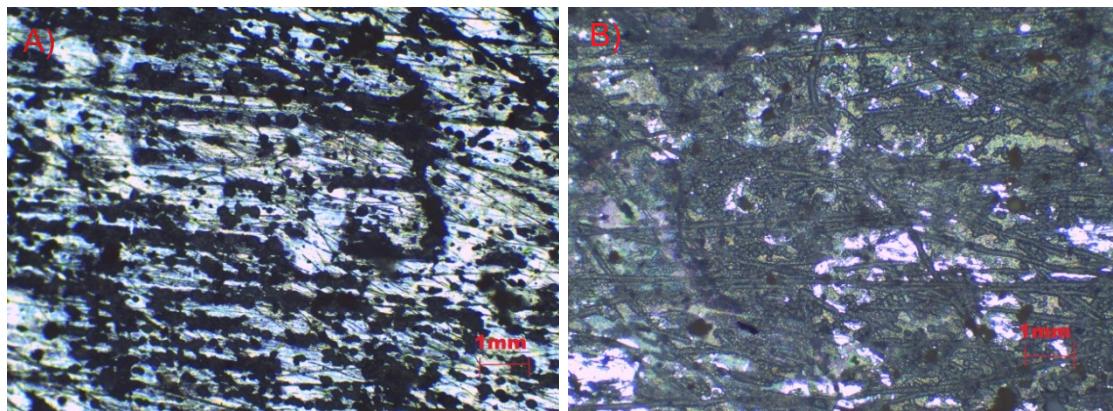
Figura 3: A) Superfície do aço galvanizado e anodizado com tensão de 35v por 5 minutos. B) Superfície do aço galvanizado e anodizado com tensão de 35v por 10 minutos. Fonte próprio autor

Nas Figuras 3 A e B foram usadas tensões de 35v com tempos de anodização de 5 e 10 minutos respectivamente. Na amostra da Figura 3A percebe-se que o óxido se formou presencialmente nas regiões riscadas da peça sem um preenchimento uniforme da superfície do metal. No entanto, na Figura 3B, utilizando tempo de 10 minutos de anodização, o óxido já preenche melhor a superfície da peça com os pontos de oxidação agrupando-se e preenchendo totalmente os riscos da peça. Porém, para tempos maiores de anodização com as tensões utilizadas, observou-se oxidação vermelha, indicando uma indesejada oxidação de ferro do substrato.

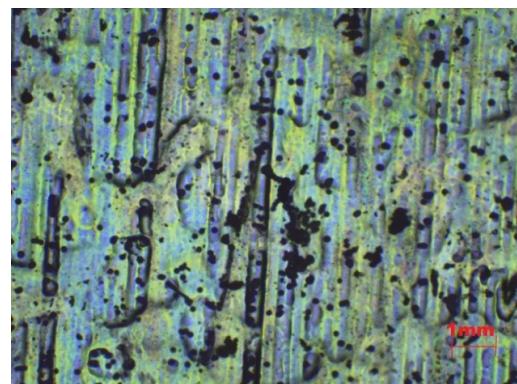
Figura 4: Tensão de 10v em 5 minutos. Fonte próprio autor

A análise da microscopia da amostra preparada com tensão baixa como 10v mostra que o processo de oxidação começa de forma semelhante que em tensões altas, com a formação de pequenos pontos de oxidação distribuídos preferencialmente nos riscos da peça conforme se observa na Figura 4. Seria necessário um tempo maior para se obter maiores espessuras de camada de óxido. No entanto, essa espessura é limitada, pois, quando a camada é formada eletroliticamente, ocorre a perda de óxido de zinco para a solução.

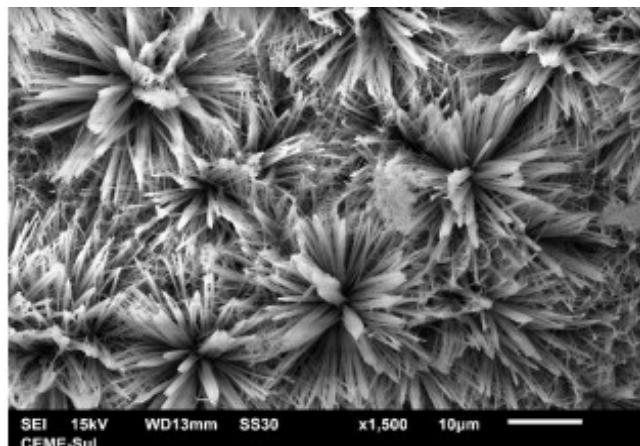
Figura 5: imagem obtida por microscopia eletrônica de varredura mostrando a morfologia dos cristais de ZnO obtidos na anodização. Fonte próprio autor.

Na Figura 5, utilizando microscopia eletrônica de varredura, é possível observar que a camada porosa de óxido de zinco que cresce no aço galvanizado é composta por uma estrutura formada por agulhas de poucos nanômetros de espessura.
