# **EFEITO DA ESTRATÉGIA RESTAURADORA, ALTURA E ESPESSURA DO REMANESCENTE CORONÁRIO NO COMPORTAMENTO BIOMECÂNICO DE DENTES TRATADOS ENDODONTICAMENTE**

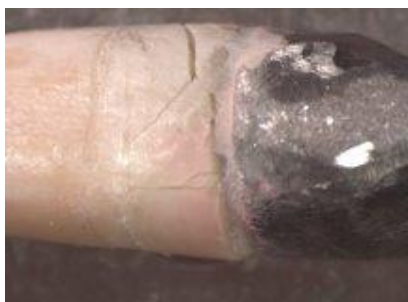
Figura 1: Fratura irreversível da raiz.

Todos os espécimes dos grupos com remanescente sobreviveram a ciclagem mecânica, já para os grupos sem remanescente tivemos três espécimes que não sobreviveram a ciclagem mecânica pertencentes ao grupo 1 e dois espécimes pertencentes ao grupo 2. A análise de sobrevivência dos espécimes mostrou que os grupos 1 e 2 apresentaram valores estatisticamente inferiores aos demais grupos. O teste ANOVA 1 fator mostrou diferença estatística entre os grupos para os valores de resistência à fratura ( $p=0.0043$ ). A comparação entre os grupos está expressa na tabela 2. Os resultados de análise de falha mostraram que fratura irreversível da raiz foi predominante (Fig. 1), seguido de descimentação da coroa (Fig. 2). Percentuais e modo de falhas estão presentes na Tabela 3.

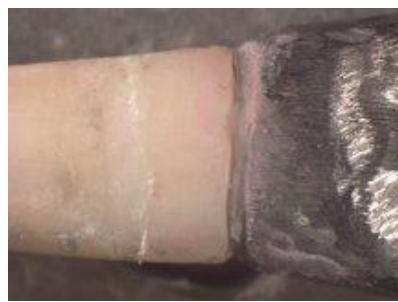
Figura 2: Descimentação da coroa.
